VILNIAUS DAILĖS AKADEMIJOS
VILNIAUS FAKULTETAS

**XV - XVII a. molbertinės tapybos ant medinio pagrindo
restauravimo metodai ir jų tvarumas. Lietuvos atvejis**

**Nežinomo dailininko „Šv. Ambraziejus“ (84 × 60 × 2,5 cm, 1680 – 1683 m.,
Kauno Šv. Jurgio Kankinio bažnyčia) paveikslo restauravimas**

Magistro baigiamasis darbas

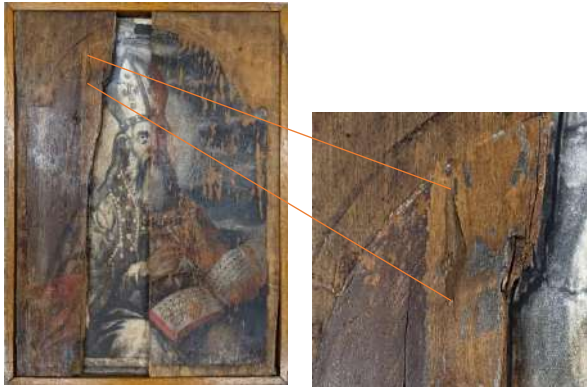
5 pav. „Šv. Ambraziejaus“ [57]
paveiklo nuotrauka prieš restauravimą
bei kairėje paveiklo pusėje esančio
išdaužimo priartintas vaizdas.

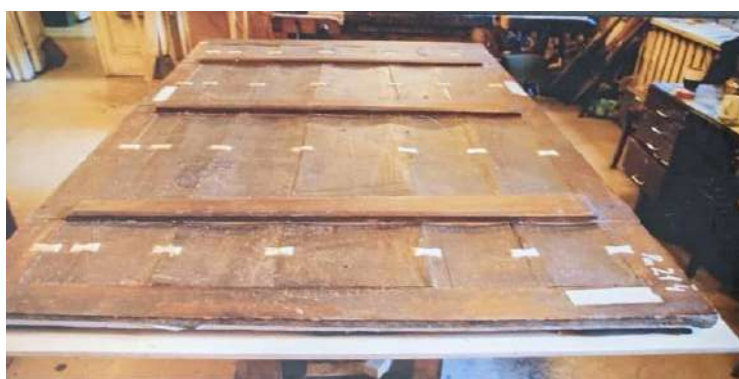
10 pav. Nuotraukoje matomi šviesesnės medienos restauravimo metu įstatytos „kregždžių uodegų“ sankabos paveikslo „Apreiškimas Švč. Mergelei Marijai“ [40] nevaizdinėje pusėje.

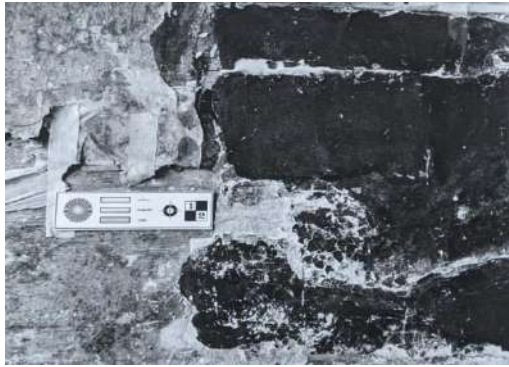
12 pav. Sapiegų „Šv. Mergelės Marijos su Kūdikiu“ [45] tapybos sluoksnio ištrupėjimų fragmentas prieš restauravimą (1985 m.). Čia matosi smarkiai pažeistas tapybos sluoksnis ir praeityje užklijuoto rūkomojo popieriaus likučiai kairėje.

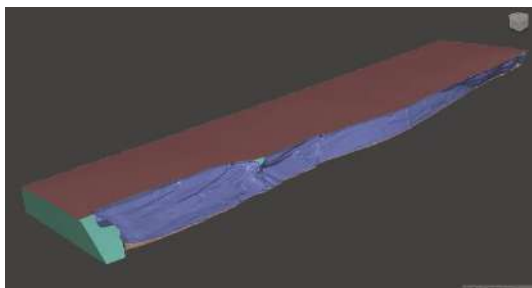
15 pav. Skaitmeninėmis programomis sumaketuota rekonstrukcinė paveiklo lenta.

Kai skaitmeninėje erdvėje maketas jau buvo paruoštas, parinkta medienos žaliava, kuri yra tinkamiausia rekonstrukcinei daliai. Pagal mikroanatominę (histologinę) medienos struktūros diagnostinių požymių analizę buvo ištirta, kad paveiklo lentos pagamintos iš juodalksnio, todėl rekonstrukcijai taip pat panaudota džiovinta juodalksnio mediena. Pagal sudarytą skaitmeninį maketą ji buvo pjaunama CNC frezavimo staklėmis, kurių pagalba galima tiksliai atkartoti kiekvieną reikiama linkį.

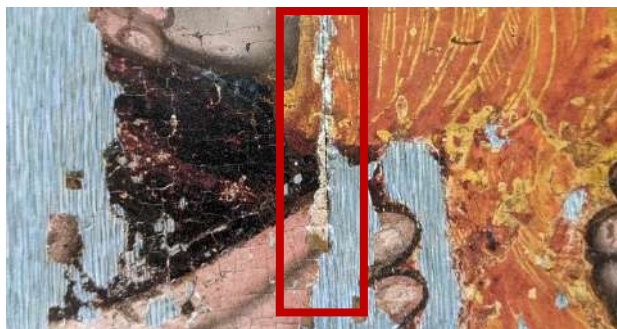
20 pav. „Švč. Mergelė Marija su Kūdikiu. Nukryžiuotasis su donatoriais“ [43] tapybos sluoksnio ištrupėjimai.

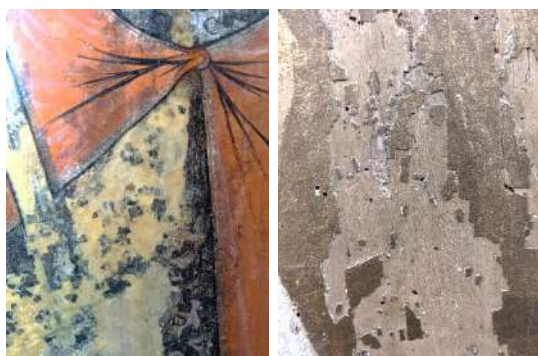
22 pav. Nuotraukose matomi padriki tapybos sluoksnio gabalėliai paveikslų, kurie praeityje buvo užklijuoti „profilaktiniu“ popieriumi ir su juo palikti ilgesniam laikui. Kairėje – „Šv. Arkangelo Mykolo“ [31] paveikslo fragmentas, dešinėje – „Šv. Mikalojaus“ [50] fono fragmentas.

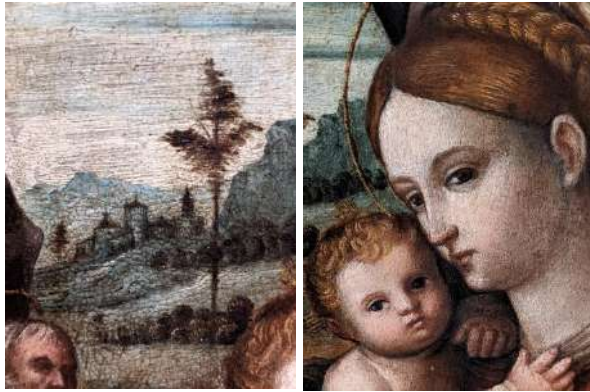
25 pav. „Marijos su kūdikiu ir Šv. Jeronimu“ [1] paveikslo fragmentai, kuriuose matosi ant tapybos esantis nešvarumų sluoksnis.

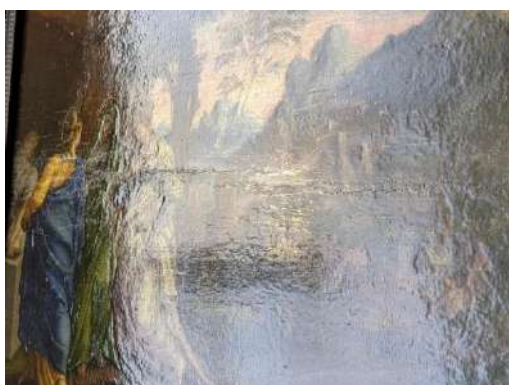
26 pav. Matomi horizontalūs grublėti tapybos sluoksnio pažeidimai paveikslo „Šventosios moterys prie Kristaus kapo“ [44] centrinėje dalyje.
