## **MINERALINIŲ TRAŠŲ SANDĖLIO GELŽBETONINIŲ KONSTRUKCIJŲ PAŽAIDŲ IR BŪKLĖS TYRIMAS**

### **RESEARCH OF CONDITION AND DAMAGE OF REINFORCED CONCRETE STRUCTURES OF MINERAL FERTILIZERS WAREHOUSE**

Magistro baigiamasis darbas

Klaipėda, 2011

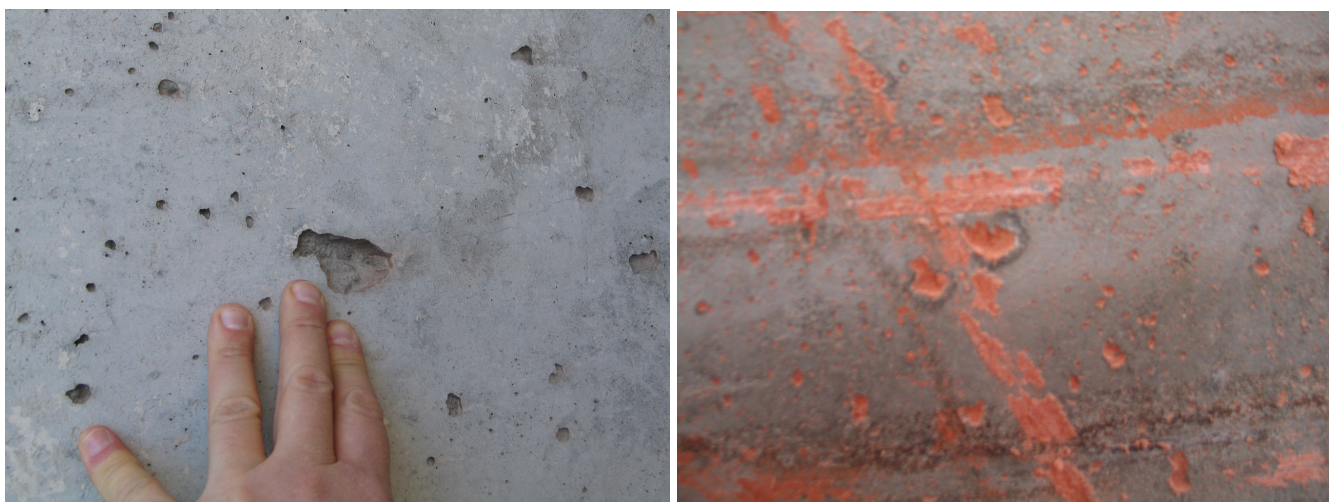
a) Kavernos išoriniame ir vidiniame sienų paviršiuje (10 pav). Įvairaus didumo kavernos, poros, kiaurymės ir tuštumos gali būti gaminio paviršiuje arba gilumoje. Jos susidaro dėl technologinių arba konstrukcinių trūkumų: netinkamos betono sudėties (pavyzdžiui, per didelio vandens kiekio jame), susisluoksniavusio mišinio, tankaus armavimo, netinkamos tankinimo technologijos ir pan. Taip pat tuštumas gali suformuoti pakliuvusios į betoną įvairioms pašalinės priemaišos – grunto, ledo gabalams. Šis defektas yra nepageidaujamas, nes tuštumos suardo betono akmens vientisumą, pablogėja konstrukcijų mechaninės charakteristikos. Poros, kapiliarai mažina betono ilgaamžiškumą, nes kapiliarais migruoja vanduo, chloridai bei kitos agresyvios medžiagos.

**10 pav. Ant gelžbetoninių sienų susidariusios kavernos**

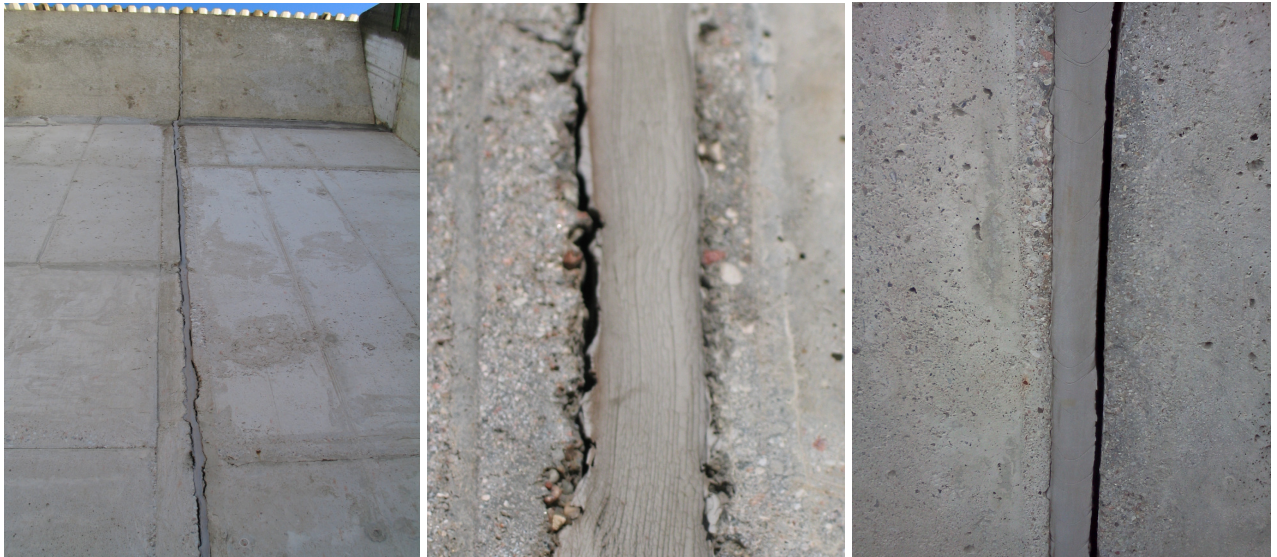
b) Deformacinių siūlių nesandarumas (11 pav.). Šios pažaidos atsiranda dėl netinkamo hermetiko parinkimo, prasto betono paviršiaus paruošimo prieš sandarinimą, pernelyg didelio siūlės storio (pločio), hermetiko senėjimo dėl išorinių poveikių (saulės radiacija, temperatūros svyravimai). Užsandarinta siūlė galėjo atkibti ir dėl netechnologiškai atliktų darbų – netinkamai suformuotos siūlės. Siūlė formuojama taip, kad giliausia jos dalis liestųsi su kontaktuojančiais paviršiais, o viduryje ji būtų ploniausia

**11 pav. Deformacinės sienų siūlės praradusios sandarumą**

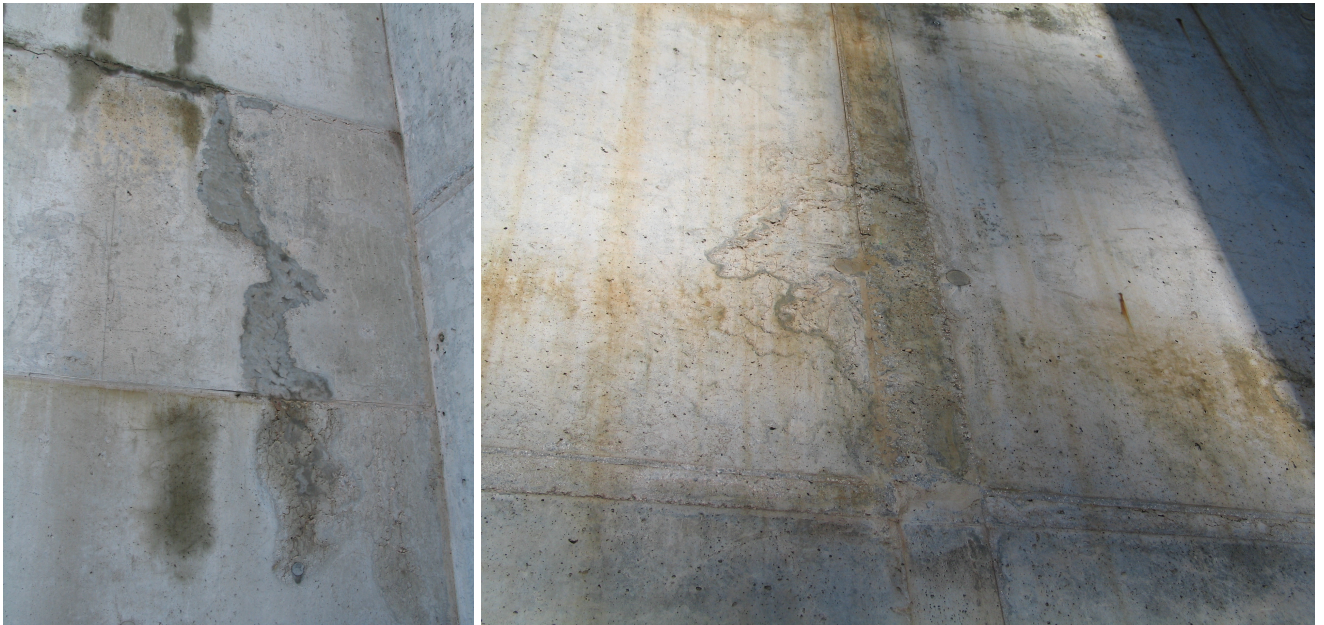
c) Prastai sutankintas betonas (12 pav.). Defektai atsiranda dėl prastos darbų atlikimo kokybės: blogo sutankinimo, blogai išvalytų klojinių (lieka tepalo perteklius), klojinių nesandarumo (išteka cementinis pienelis, lieka tik užpildai). Taip pat prastą sutankinimo kokybę galėjo nulemti uždelstas betono sutankinimas, nes pradėjus pastarajam rištis, betoną nebesutankinamas tinkamai.

**12 pav. Blogai sutankintas betonas išorinėje pastato sienos pusėje**

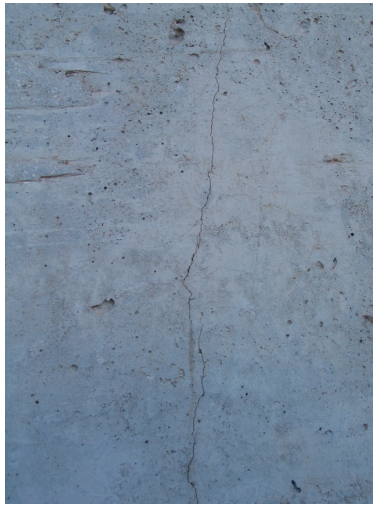
d) Atsivėrę neleistino dydžio plyšiai betoninių sienų paviršiuje (13 pav.). Optiniu mikroskopu išmatuoti atsivėrę plyšiai išorinėje sandėlio gelžbetoninės sienos pusėje 1.5÷1.7 m aukštyje virš žemės paviršiaus ir nustatyta, kad didžiausias plyšio plotis siekė 0,5mm.

**13 pav. Atsivėręs vertikalus plyšys pastato sienoje**

Galimos plyšių susidarymo priežastys gali būti šios: viršytos leistinos apkrovos, blogai suprojektuota konstrukcija, per didelis pamatų nuosėdžio skirtumas, temperatūrinės deformacijos. Atidžiai apžiūrėjus visas statinio sienas, prieita prie išvados, jog plyšiai atsivėrė dėl viršytų apkrovų iš vidinės sandėlio pusės. Pastato sienose atsivėrusių plyšių schemoje pateiktas apibendrinta plyšių atsivėrimo vieta gelžbetoninėje sienoje (15 pav.). Atlikti 36 plyšių matavimai optiniu mikroskopu. Pagal gautus duomenis (2 Priedas) nubraižyta histograma ir apskaičiuoti statistiniai rodikliai (14 pav.; 8 lentelė)

Apskaičiuota plyšių pločių mediana 0.35mm. Taigi statinio išorinėje sienos pusėje atsivėrę plyšiai viršija normas, nes plyšio plotis didesnis už 0.3mm.

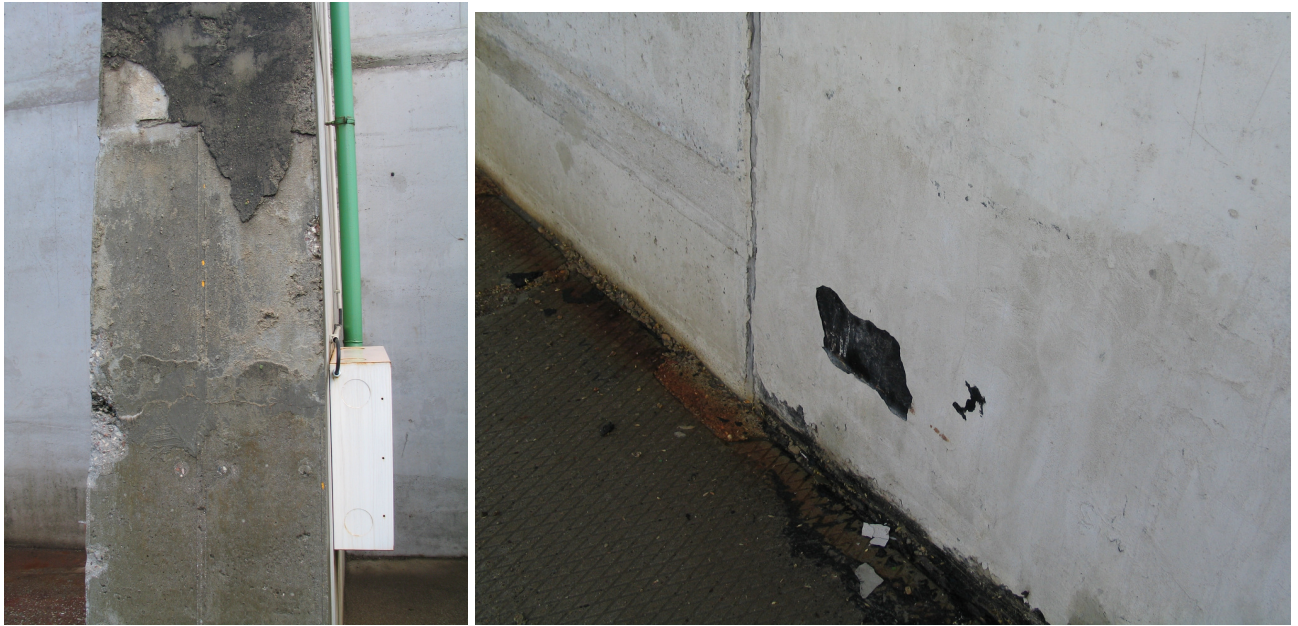
e) Nutrupėjęs remontinio skiedinio sluoksnis nuo kontraforsų paviršiaus ir cokolio (16 pav.). Ši pažaida atsirado dėl nuolatinio skiedinio įmirkimo ir šaldymo, šildymo poveikio. Taip pat įtakos galėjo turėti cheminis poveikis, blogai paruoštas paviršius prieš tinkavimą, netinkama skiedinio sudėtis, darbo technologijos nesilaikymas.

**2 pav. Nutrupėję skiedinio ir tinko sluoksniai**

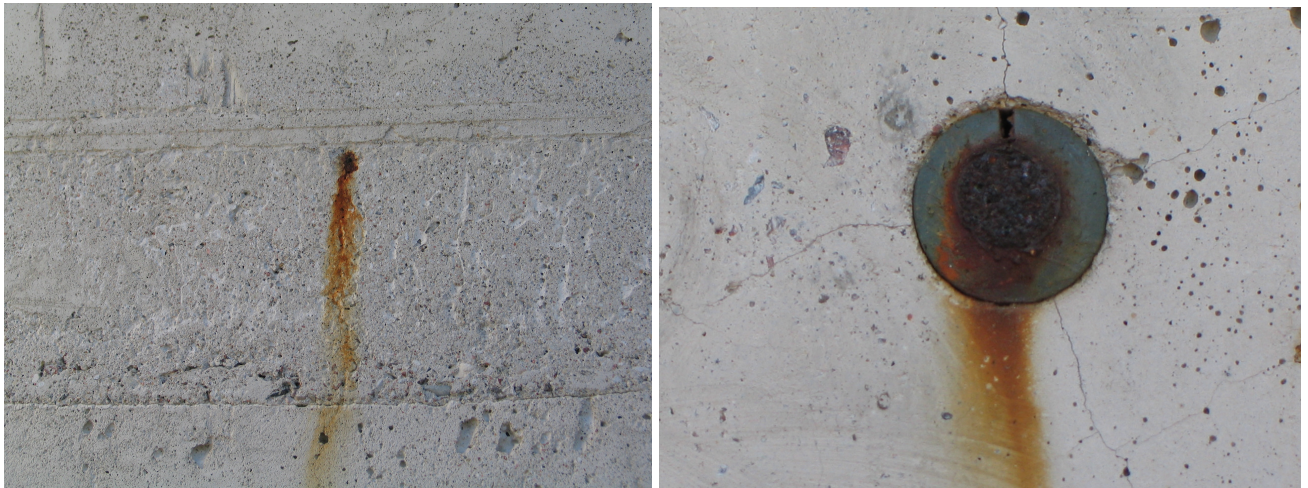
f) Plieninės armatūros korozijos dėmės ant betono paviršiaus (17 pav.). Priežastys: paliktas atviras neapsaugotas nuo korozijos plieninis paviršius, per plonas arba pažeistas apsauginis betono sluoksnis, agresyvių trąšų poveikis. Karbamido ir kalio chlorido trąšos yra higroskopiškos – traukia drėgmę iš oro. Susikaupusi drėgmė betone skatina intensyvią plieno koroziją.

**3 pav. Neapsaugotas nuo korozijos plienas betono paviršiuje**

Siekiant išvengti šių pažaidų būtina užtikrinti apsauginį betono sluoksnį, naudojant atitinkamas priemones (plastikinius fiksatorius, betoninius fiksatorius, išimamus fiksatorius, vėliau užtaisant skiediniu tuštumas ir pan.), plieninei armatūrai, nes šarminėje betono aplinkoje korozija nevyksta, o detalėms kurios yra betono paviršiuje privaloma naudoti atitinkamas apsaugos priemones apsaugančias nuo korozijos (gruntas, epoksidiniai dažai ir pan.

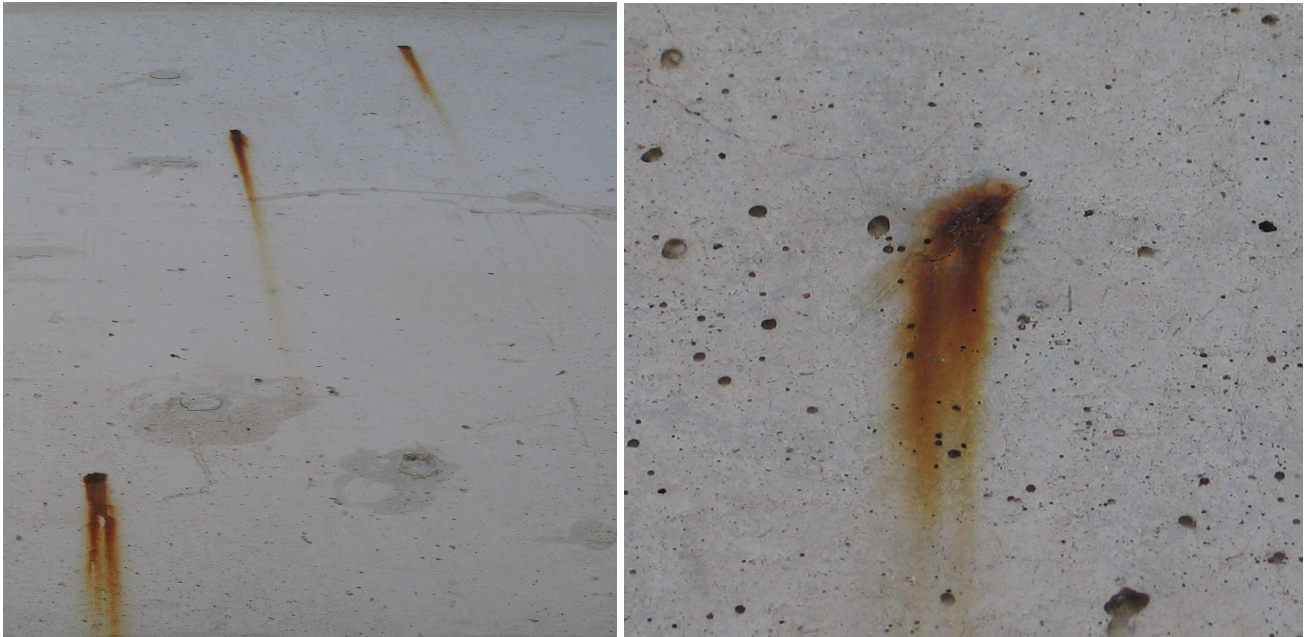
g) Piritro dėmės betono paviršiuje (18 pav).

**4 pav. Piritu nuspalvintas betono paviršius**

Piritas – tai mineralas susidaręs per milijonus metų, patenkantis gaminant betono mišinį su užpildais. Piritu korozinis procesas yra cheminis-biologinis oksidacijos procesas. Piritu dalelėmis užterštas betonas patenka į drėgną aplinką ir yra veikiamas bakteriologinio užterštumo. Kaip nurodoma literatūroje [26; 27; 28], užpildo korozijos procesas prasideda paviršiuje ir skverbiasi į gilesnius sluoksnius. Vyksta tokios cheminės reakcijos:

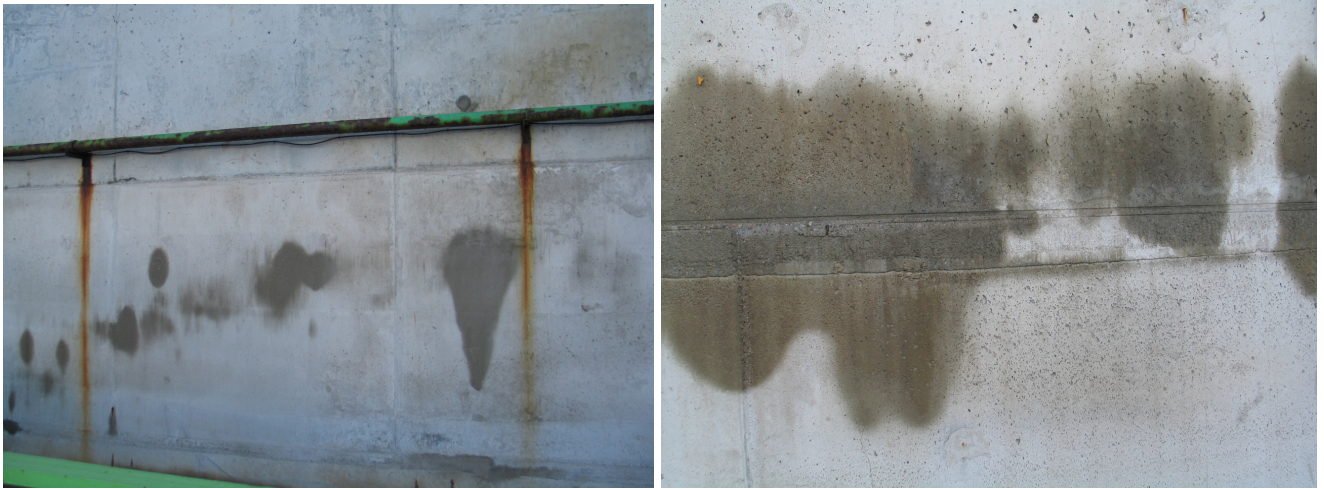
h) Apžiūrint sandėlių pastebėtos drėgnos dėmės ant išorinių sandėlio sekcijos sienų, kuriose laikoma karbamido trąša (19 pav.). Šios dėmės atsirado, nes karbamidas difundavo į išorinę pastato pusę. Ši trąša yra higroskopiška – sugeria drėgmę, todėl gaunamas šlapios sienos efektas. Priežastis, dėl kurių įvyko ši pažaida, galima įvardinti šias: izoliacinio sluoksnio nebuvimas iš vidinės sandėlio pusės, per mažas betono tankis, porėtas ir kapiliariškas betono akmuo.

**5 pav. Karbamido difuzija į išorinę sandėlio pusę**

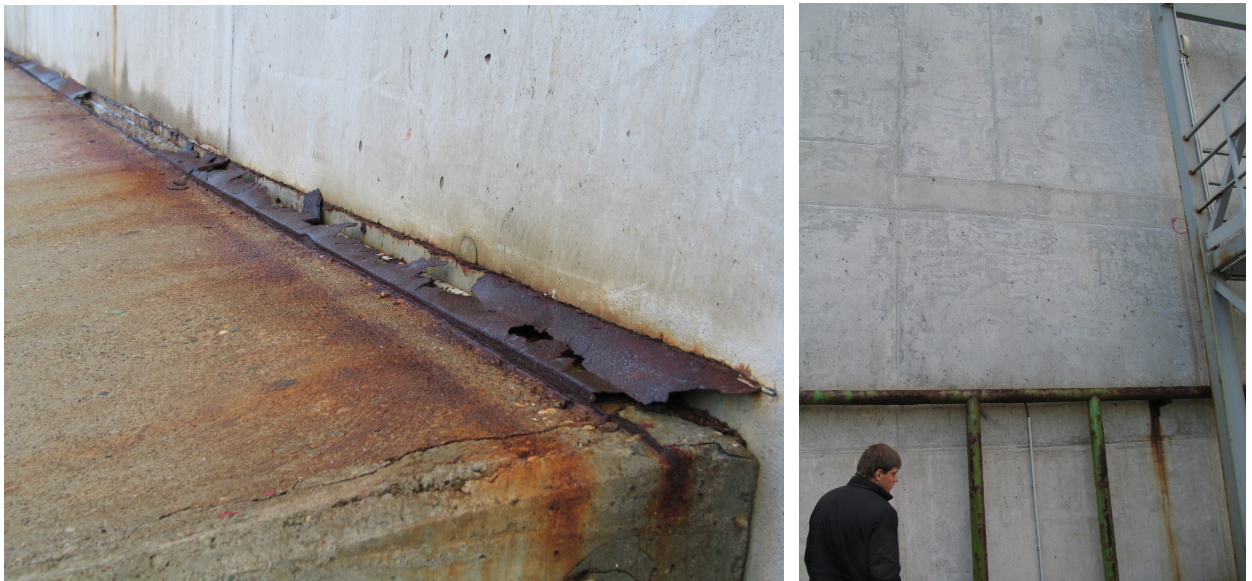
i) Plieno korozija, ypač turinčio sąlytį su betono paviršiumi (20 pav.). Apžiūrint statinį pastebėta, jog koroduoja pastato išorėje esantys plieniniai statinio elementai. Sparčiai korozijai įtaką daro agresyvūs trašų poveikis. Nors šios medžiagos sandėliuojamos statinio viduje, bet neišvengiamas jų patekimas ir į išorinę pusę dėl difuzijos per betoną ir statinio konstrukcijų nesandarumo, dulskėjimo krovos metu.

**20 pav. Intensyvi plieno korozija išorinėje pastato pusėje**

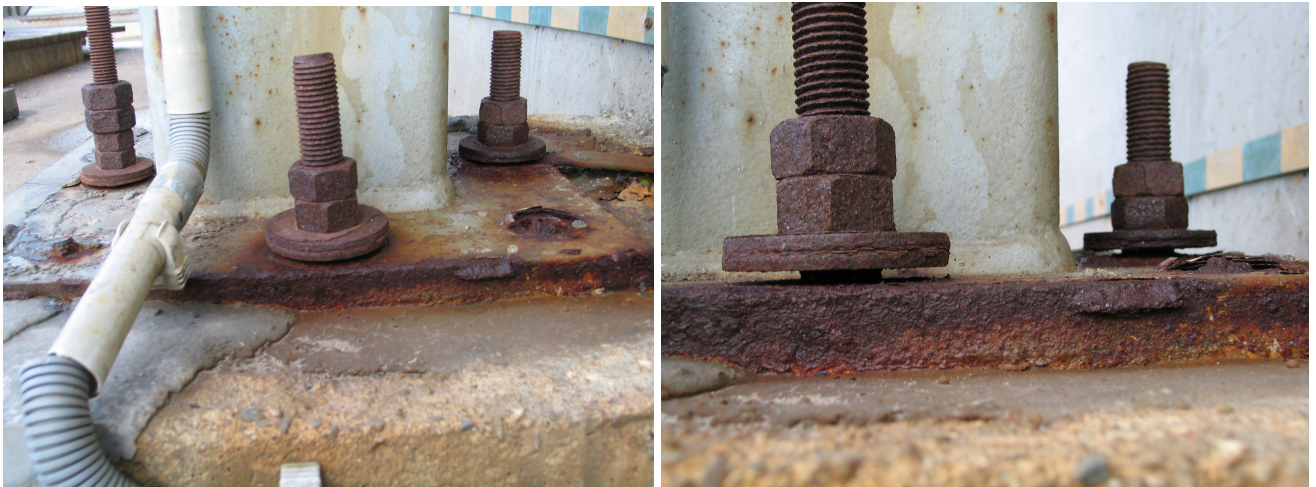
j) Išorinėje pastato pusėje esančios laiptinės plieninių kolonų bazių varžtų intensyvi korozija, plieno ir pamato betono deformacijos (21 pav.).

**21 pav. Intensyvi kolonų varžtų korozija**

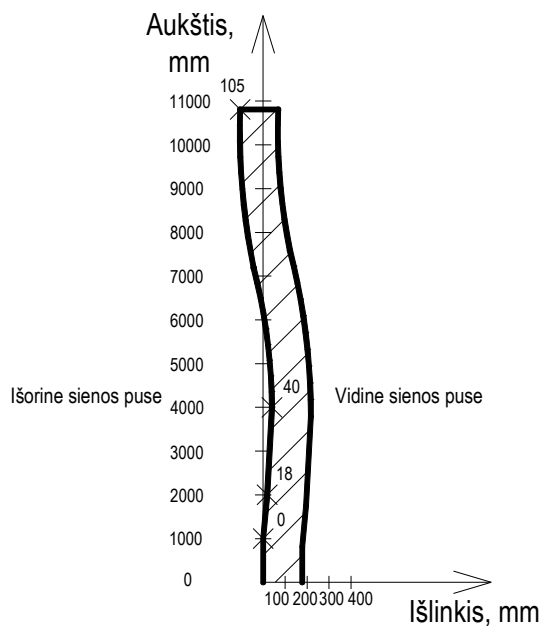
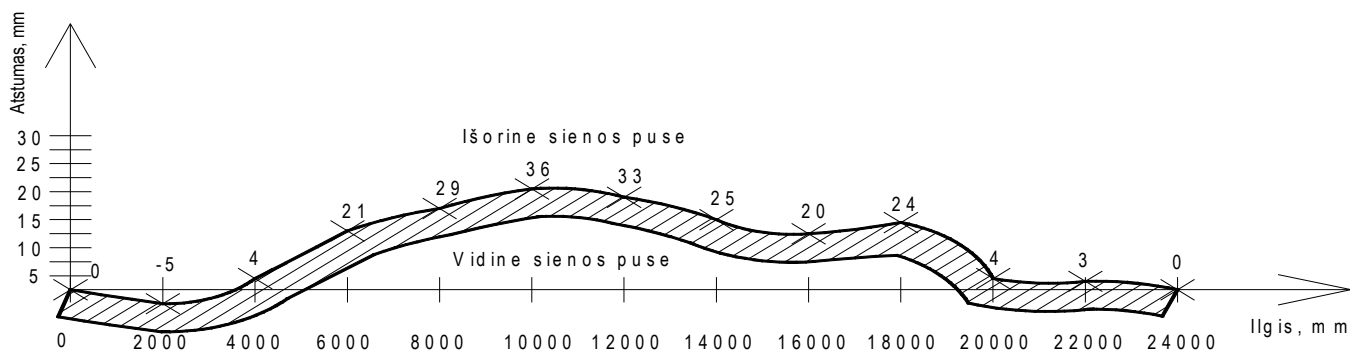
30 pav. Galinės sandėlio sienos deformacinės schemas

31 pav. Galinės sandėlio sienos deformacinės schemas

Iš rezultatų matoma, jog siena nėra tiesi, pastebimas jos išlinkis. Sienos kreivumas vertikalia kryptimi siekia 105mm ir viršija leistiną ribą (73mm) 32mm, horizontalia kryptimi – 36mm, (leistina riba – 160mm neviršijama) [30].

Apžiūros metu pastebėta projektavimo klaida, nes parinktas netinkamas plieninės išorinės laiptinės konstrukcijos atrėmimas į pastato galinę sieną. Panaudota standi atrama jungianti plieninę koloną su gelžbetonine siena (32 pav.) tam, kad būtų užtikrintas plieninės laiptinės stabilumas (plieninė laiptinė nėra sandėlio galinės sienos sustandinimo elementas).

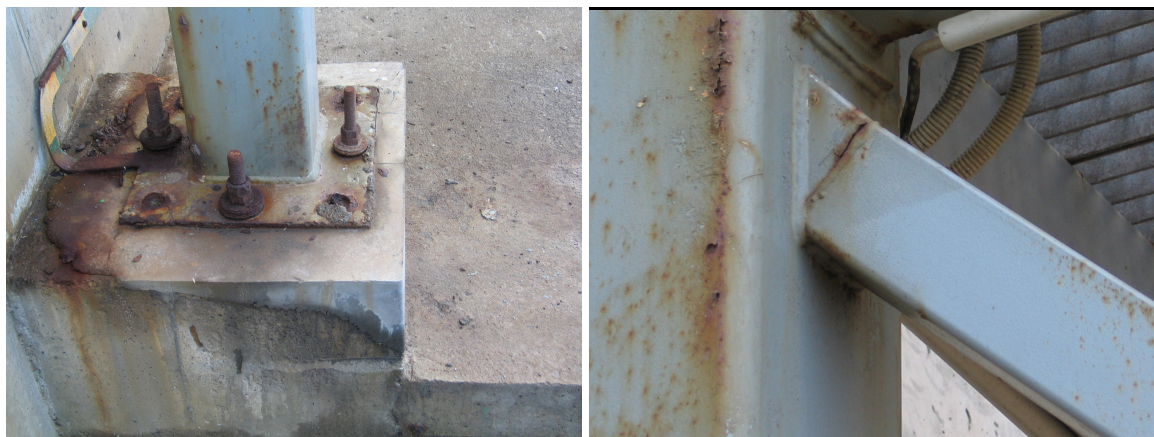
Kraunant karbamido trąšas į sandėlį buvo viršytos apkrovos, todėl gelžbetoninė siena pasislinko į išorinę pusę. Esant standžiai atramai tarp sienos ir laiptinės, slenkant viršutinei sienos daliai, pasislinko ir laiptinės karkasas. Padariniai – deformuotos kolonos bazės, laiptinės santvarinių sujungimų pažeidimai (33 pav.).

**33 pav. Sandėlio sienos poslinkio padariniai**

Po įvykio suremontavus kolonų bazes, pakeistos sienos ir laiptinės kolonų jungtys į paslankias (34 pav.), bei atidžiau stebima sekcijos pakrovimas trąšomis, siekiant išvengti per didelių apkrovų, kurios įtakotų pakartotines neleistinas sienos deformacijas.

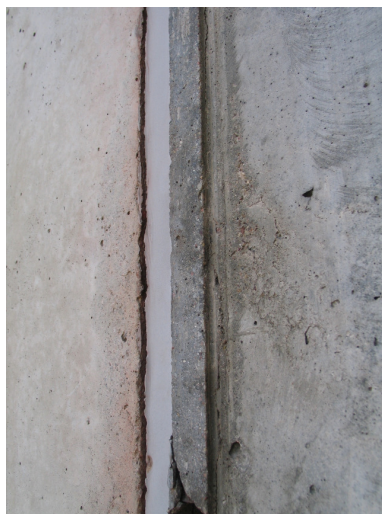
Deja, matavimų metu pasirodė, kad šoninės sandėlio sienų betonavimo darbų kokybė nėra pakankamai gera, kad būtų nustatytos tikslios sienos deformacijos – sienų paviršius nelygus, panaudoti klojinių skydai buvo deformuoti, netiksliai ir nepakankamai tvirtai užtvirtinti prieš betonavimo darbus (36 pav.), todėl šoninių statinio sienų išlinkio nustatyti nepavyko.

36 pav. Betonavimo nelygumai gelžbetoninėse sienose
