**KLAIPĖDOS UNIVERSITETAS**

**BALKERIŲ KORPUSO KOROZINIO  
DILIMO TYRIMAS**

Laivo inžinerijos studijų programos magistro baigiamasis darbas

Eksperimentinėje dalyje pateiktos balkerio „LEDI CHRIS“ korpuso konstrukcijų liekamojo storio matavimo ultragarsiniu stormačiu rezultatai, palyginti matavimų duomenys, gauti laivo korpuso defektacijos tyrimo metu 2002, 2007 ir 2012 m., nustatytos labiausiai korozinio proceso paveiktos laivo konstrukcijos.

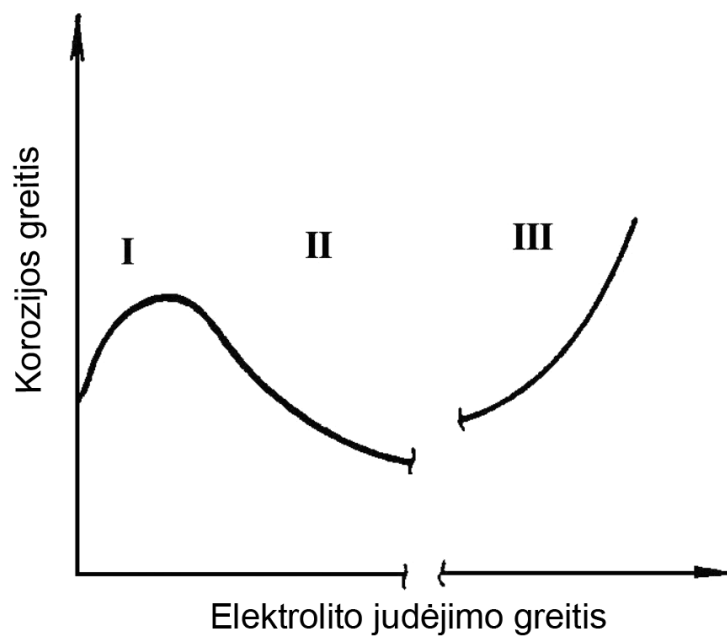
3 pav. Metalų korozijos greičio priklausomybė nuo vandens judėjimo greičio [3]

Didėjant skysčio judėjimo greičiui, padidėja deguonies padavimas link metalo paviršiaus (I stadija). Iš korozijos produktų susidaro oksido plėvelė, kuri apsaugo metalą (II stadija). Greitai judantis srautas mechaniškai pašalina plėvelę (erozija), todėl korozija paūmėja (III stadija). [3]

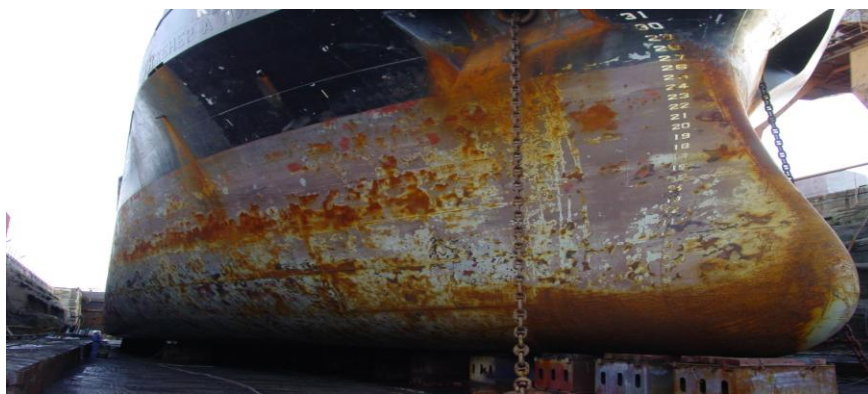
5 pav. Laivapriekis, pažeistas kavitacinės erozijos

Kavitacinė erozija – tai didelė energija, išsilaisvinanti, kai kavitacinis burbuliukas kondensuojasi. Tokia energija aktyviai ardo paviršių, mažina jo liekamąjį storį, kas gali privesti prie povandeninių konstrukcijų deformacijų. Tokio efekto mastai gali būti nuo taškinių laivo korpuso pažeidimų iki visos konstrukcijos suirimo. Kavitacinės erozijos poveikis pavaizduotas (pav. 6 ir pav. 7).

(5,6 ir 7 pav.) pavaizduotos erozijos poveikis susidaro dėl kavitacijos reiškinių. Pagal laivo savininko duomenis, visi šios serijos laivai turi panašias problemas, nes pastatymo metu buvo naudojamas metalas iš vienos gamyklos, kuri pateikė nekokybišką metalą.

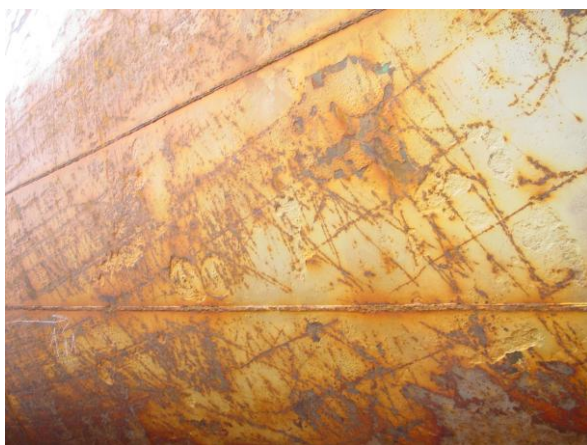
6 pav. Laivagalio pažeidimai

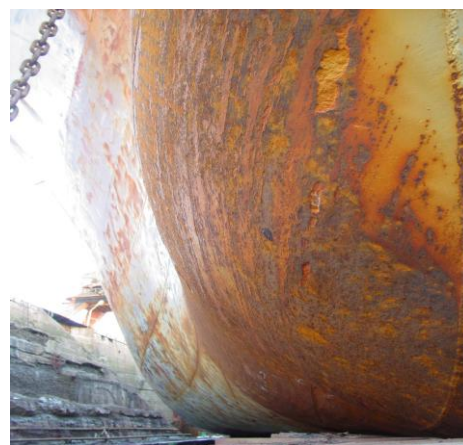
7 pav. Laivaprečio pažeidimai

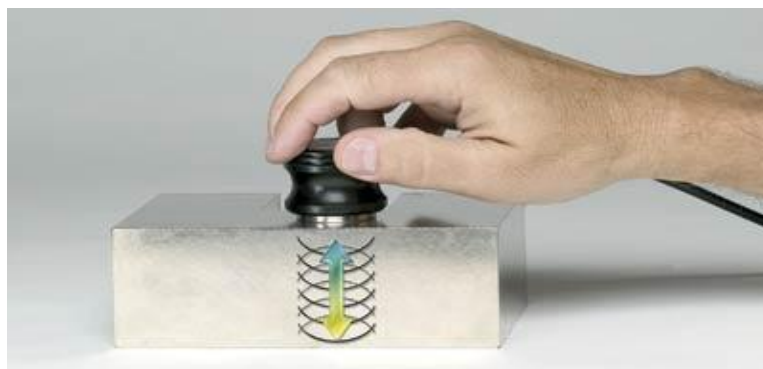
10 pav. Ultragarsinio stormačio veikimo principas [6]

Nors ultragarsinių stormačių antgaliai yra skirtingų dydžių ir formos, jų vidaus konstrukcija yra panaši, ir veikimo principas yra vienodas - paprastai aktyvaus elemento daviklyje tikslas yra paversti aukšto dažnio elektros energiją į mechaninę energiją, kitaip sakant, ultragarsą į virpesius (pav. 10.). [5]

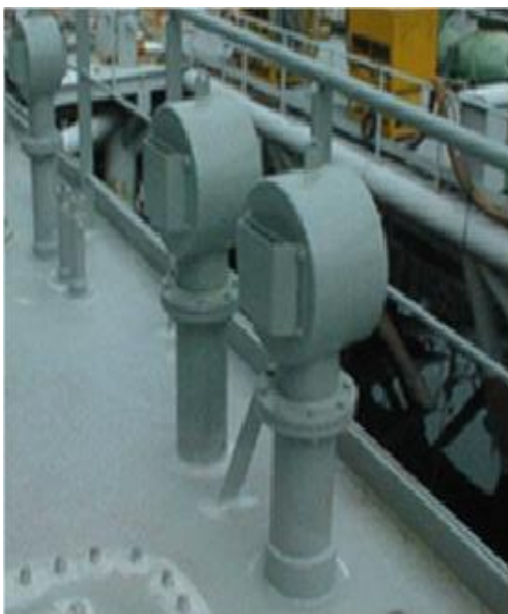
21 pav. Ventiliacijos vamzdžiai.

Visi oro vamzdžiai ir ventiliatoriai ant pagrindinio denio į laivapriekį 25% nuo laivo ilgio, mašinos skyriaus ir kitų skyrių turi būti išmatuoti (21 pav.), lakštai, kurie randasi prie vairo plunksnos, taip pat turi būti pilnai išmatuoti (22 pav.).

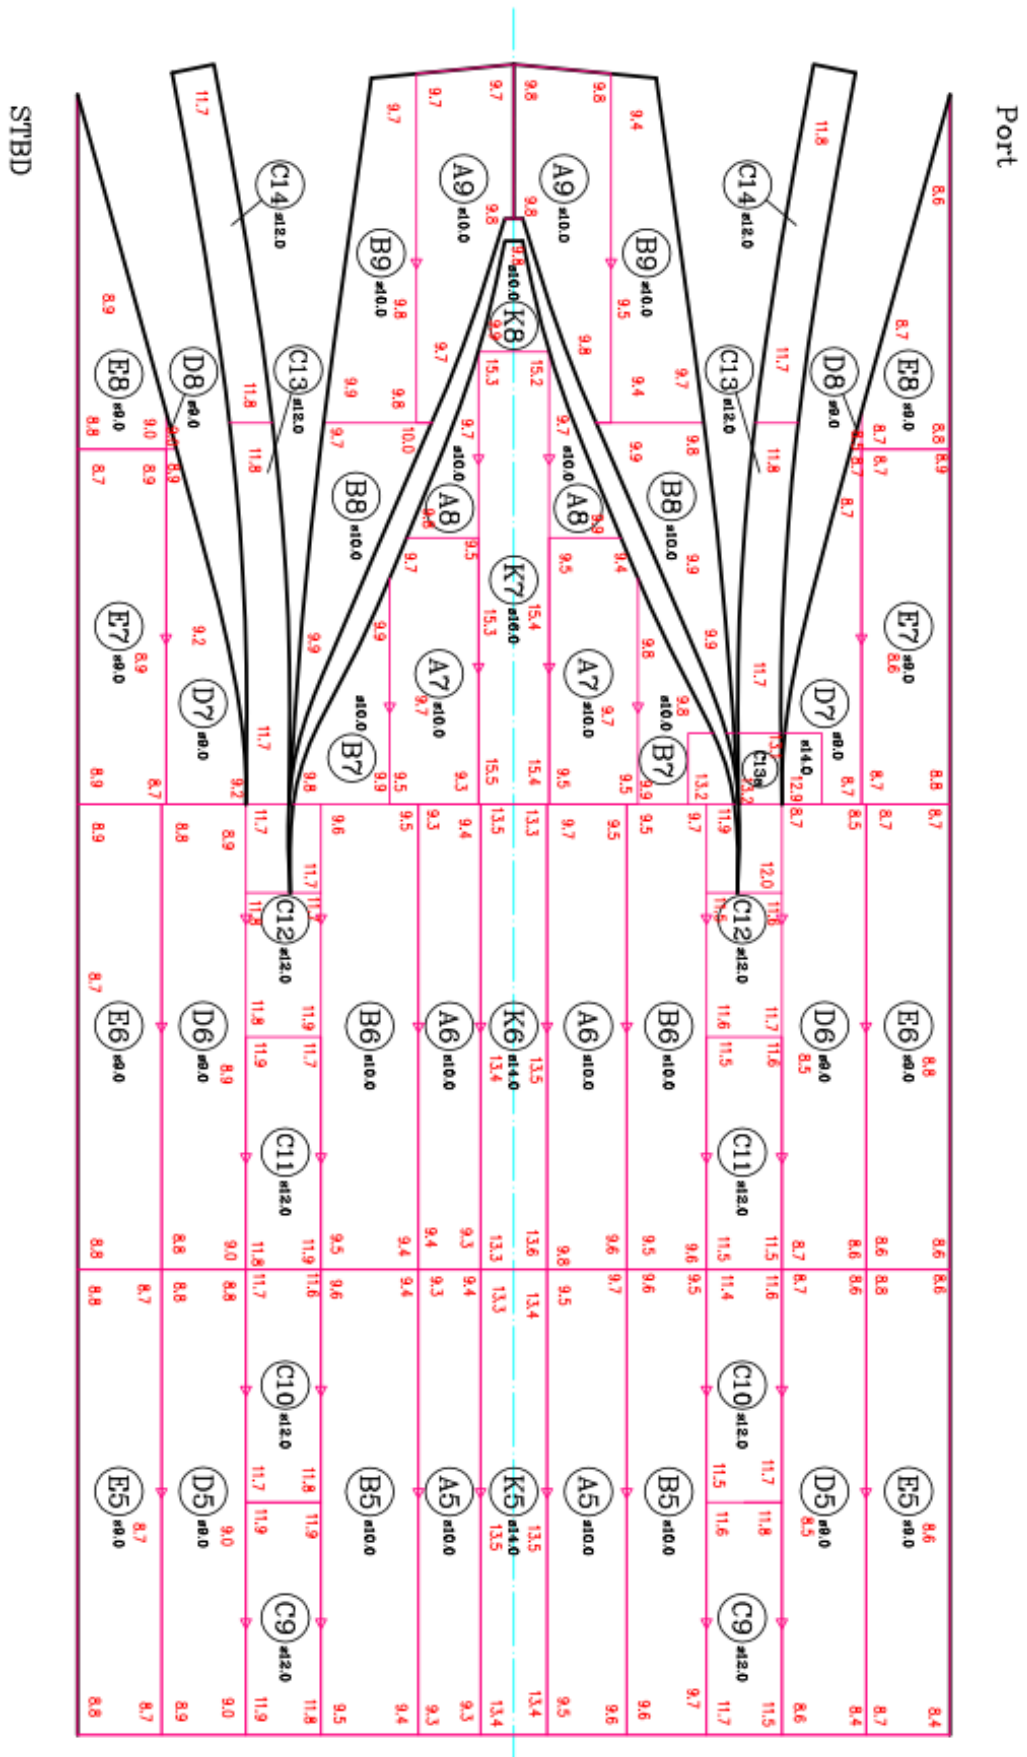
Laivo „LEDI CHRIS“ 2002 metu senumo korpuso nusidėvėjimo duomenys.

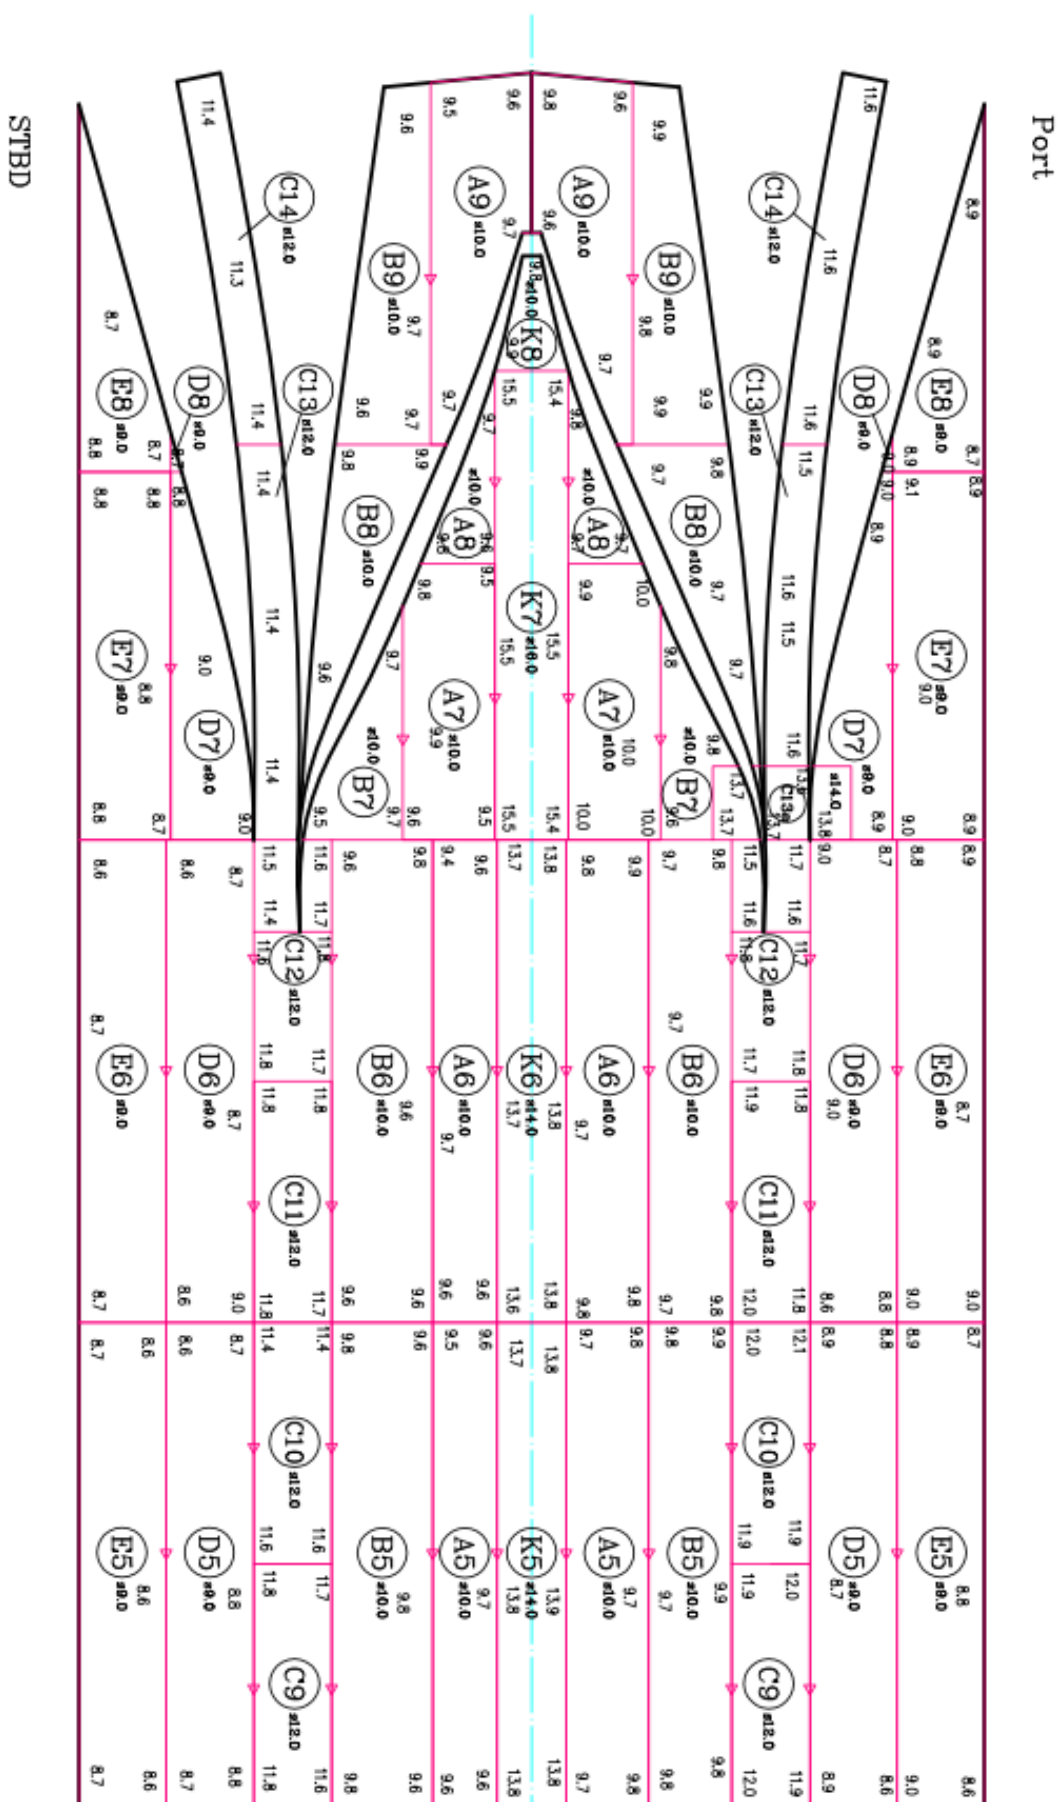
Laivo „LEDI CHRIS“ 2007 metu senumo korpuso nusidėvėjimo ataskaita
