**VILNIAUS AUKŠTUTINĖS PILIES VERTIKALIŲ DEFORMACIJŲ  
TYRIMAI**

**INVESTIGATION OF VILNIUS UPPER CASTLE VERTICAL  
DEFORMATIONS**

Baigiamasis magistro darbas

Vilnius, 2017

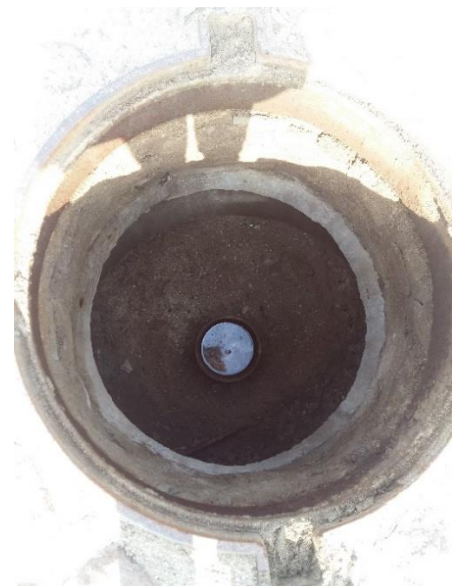
8 pav. Giluminis reperis (UAB „Inžineriniai tyrinėjimai. <...>“ 2007 (kairėje); fotografuota autoriaus 2016 (dešinėje))

Žemiau pavaizduoti giluminiai reperiai, sėdimo markės ir sieniniai reperiai, kurie buvo naudojami Vilniaus Aukštutinės pilies vertikaliųjų deformacijų matavimams atlikti (8–11 pav.).

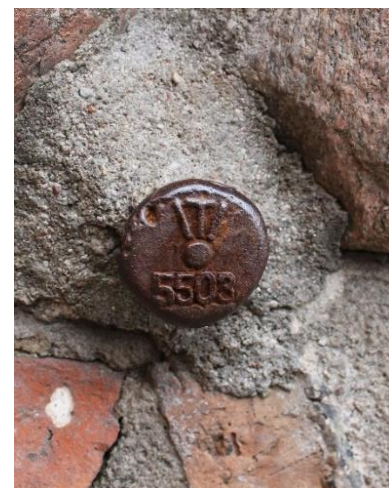
9 pav. Sieninis reperis (UAB „Inžineriniai tyrinėjimai <...>“ 2007 (kairėje); fotografuota autoriaus 2016 (dešinėje))

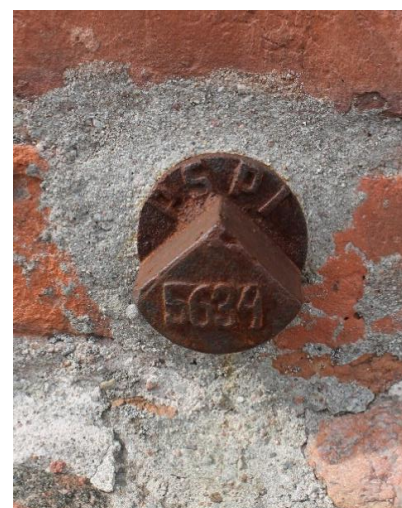
10 pav. I tipo sieninis reperis (UAB „Inžineriniai tyrinėjimai <...>“ 2007 (kairėje); fotografuota autoriaus 2016 (dešinėje))

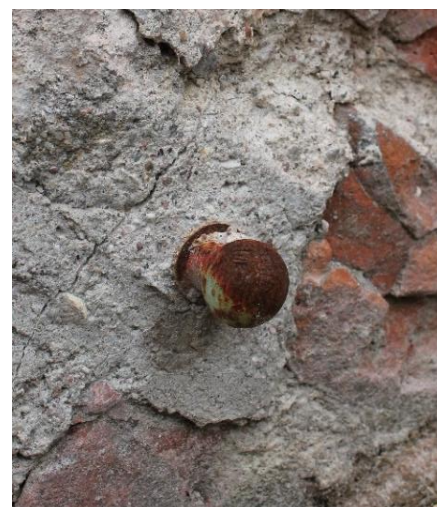
11 pav. 1995 m. sėdimo markė (UAB „Inžineriniai tyrinėjimai <...>“ 2007 (kairėje); fotografuota autoriaus 2016 (dešinėje))

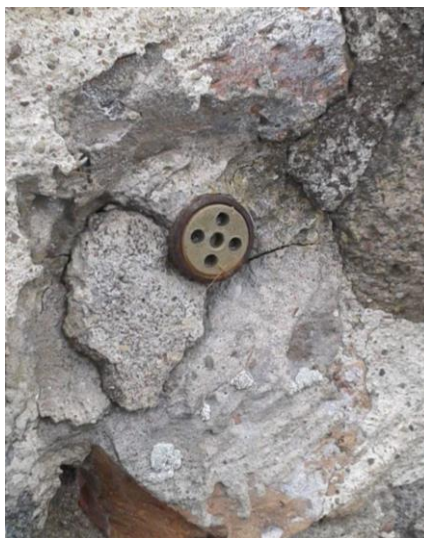
Vykdamas XIV ciklo darbus, nuvykus prie tiriamo objekto, rastos tik jo liekanos. Sėdimo markės Nr. 8 ir Nr. 9 išlikusios, tačiau nebeatsisuka (14 pav.). Dėl to, naujų matavimų duomenimis, apie Pietinio bokšto pamatus negalima padaryti išsamių išvadų.

**14 pav.** Pietinio bokšto pamatuose esanti nebeatsisukanti sėdimo markė Nr. 8 (fotografuota autoriaus 2016)

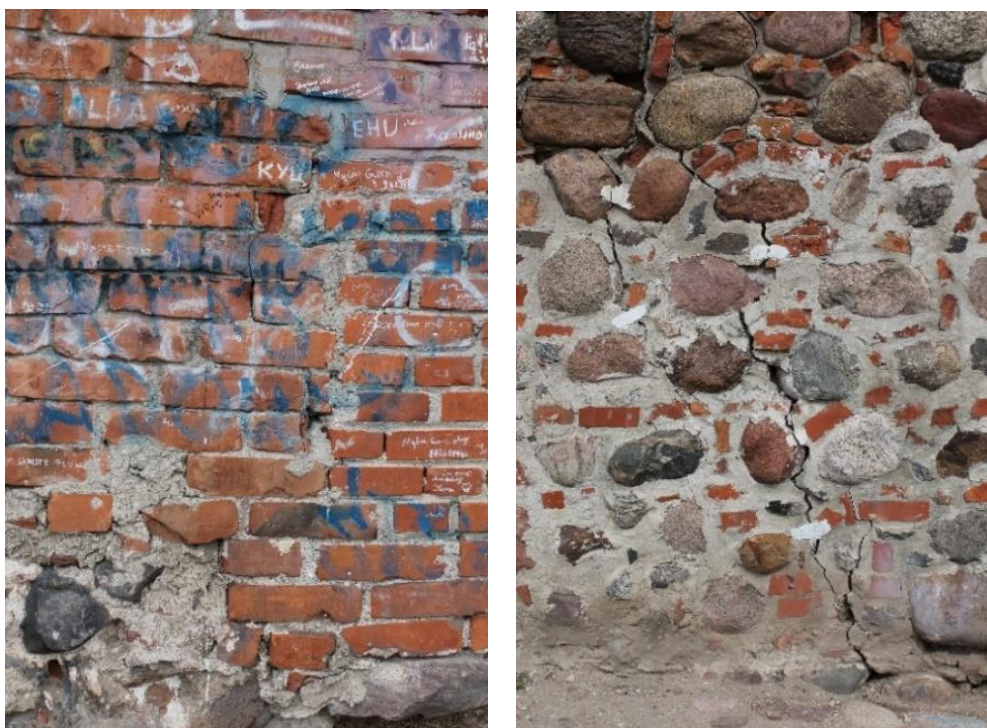
Norint patikrinti, ar naudojant gautus matavimų bei sukurtus grafinius duomenis, padarytos išvados yra teisingos, buvo apžiūrėtas tiriamasis objektas. Statiniuose buvo rasti plyšiai, kurie tik patvirtina netolygias statinių vertikaliąsias deformacijas. Patys didžiausi plyšiai (19 pav.) rasti Kunigaikščių rūmų pietinėje sienoje tarp sėdimo markių Nr. 5630 ir Nr. 14n/5628 bei rytinėje sienoje tarp sėdimo markių Nr. 14n/5628 ir Nr. 5627, kur ir buvo užfiksuotos pačios didžiausios vertikaliosios deformacijos nuo priešpaskutinių ciklų (ties sėdimo marke Nr. 14n/5628).

**19 pav.** Kairėje: plyšys, esantis rytinės Kunigaikščių rūmų sienos pietinėje dalyje; dešinėje: plyšys esantis pietinėje Kunigaikščių rūmų sienoje (fotografuota autoriaus 2016)

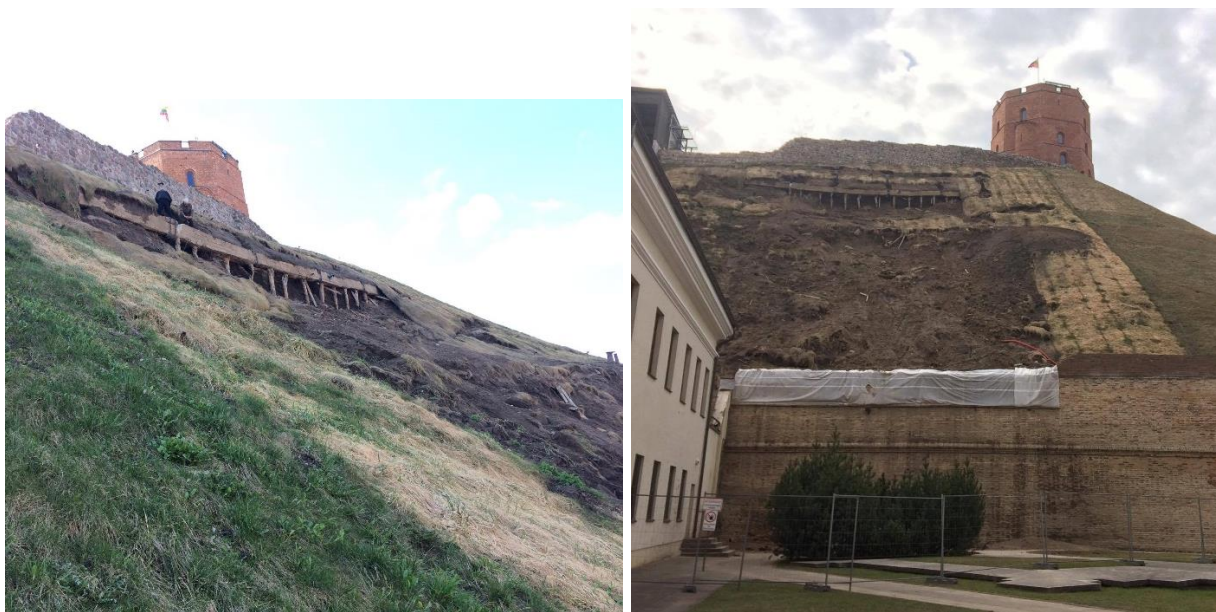
Kadangi tikimybė sulaukti naujų nuošliaužų išlieka, yra kreipiamas dėmesys į menkiausią užfiksuotą judesį. Lietuvos nacionalinis muziejus kas savaitę atlieka Gedimino kalno šlaitų apžiūras ir fiksuoja pastebėtus pakitimus. Lietuvos geologijos tarnybos specialistai dalyvauja Gedimino kalno deformacijų apžiūrose ir savo ruožtu teikia vertinimus apie Gedimino kalno šlaito būklę, vykstančių deformacinių procesų įtaką šlaitams, analizuoja tacheometrinių šiaurinio šlaito stebėjimų (posvyrių ir poslinkių daviklių) duomenis. Gedimino kalno tvarkybos darbus organizuoja Lietuvos nacionalinis muziejus (*Lietuvos nacionalinis muziejus* <...>).

**21 pav.** Gedimino kalno šiaurinis šlaitas po 2016–2017 m. įvykusių nuošliaužų (fotografuota autoriaus 2017)

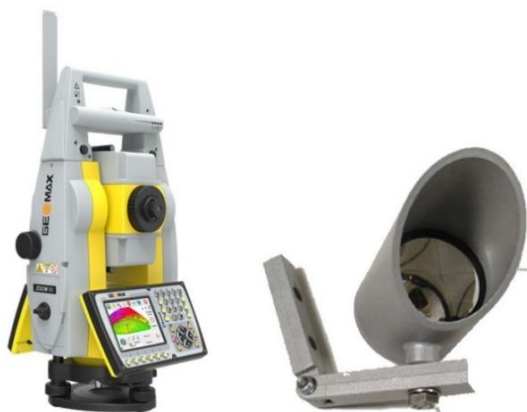
2016 m. gruodžio mėn. pabaigoje Gedimino kalnui stebėti buvo sumontuota automatinė geodezinė prizmių matavimo sistema. Nuolatiniai automatiniai Vilniaus Gedimino kalno šiaurinio šlaito geotechninių statinių ir žemės nuosliaužos stebėjimai buvo pradėti 2017 m. sausio 2 d. Matavimams naudotą sistemą sudaro itin tikslus, automatizuotas šveicarų kompanijos GEOMAX AG Zoom90S 1 A10 elektroninis tacheometras su nuotolinio valdymo kompiuteriu bei 12 specialių, tiksliems matavimams skirtų, apvalių reflektorių – prizmių (22 pav.) (Abromavičius 2017).

**22 pav.** Kairėje – elektroninis tacheometras GEOMAX Zoom 90S; dešinėje – monitoringo prizmė su apsauginiu stogeliu (Abromavičius 2017)

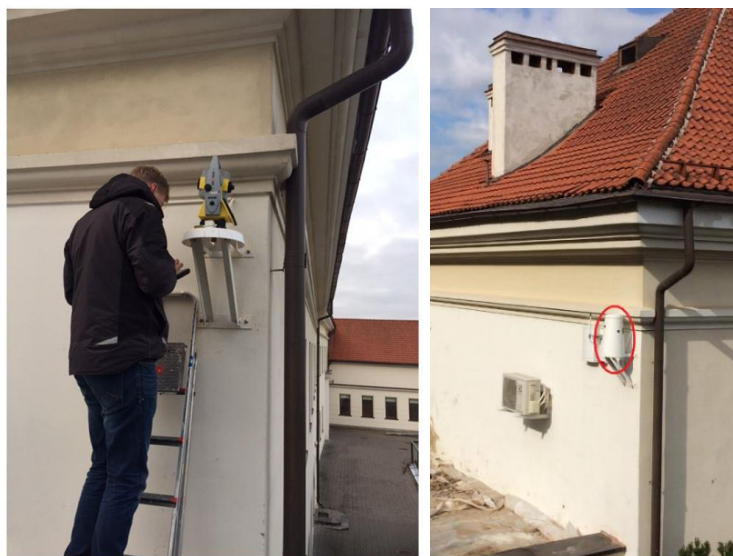
Šis tacheometras pritvirtintas prie Lietuvos Nacionalinio muziejaus (LNM) administracinio pastato sienos (23 pav.). Nuolatinis elektros maitinimas prietaisui užtikrinamas specialiu kabeliu, o ryšys su nuotolinio lauko kompiuteriu/valdikliu – Bluetooth bevieliu ryšiu (Abromavičius 2017).

**23 pav.** Kairėje – elektroninio tacheometro montavimas (Abromavičius 2017); dešinėje – įmontuotas elektroninis tacheometras (fotografuota autoriaus 2017)

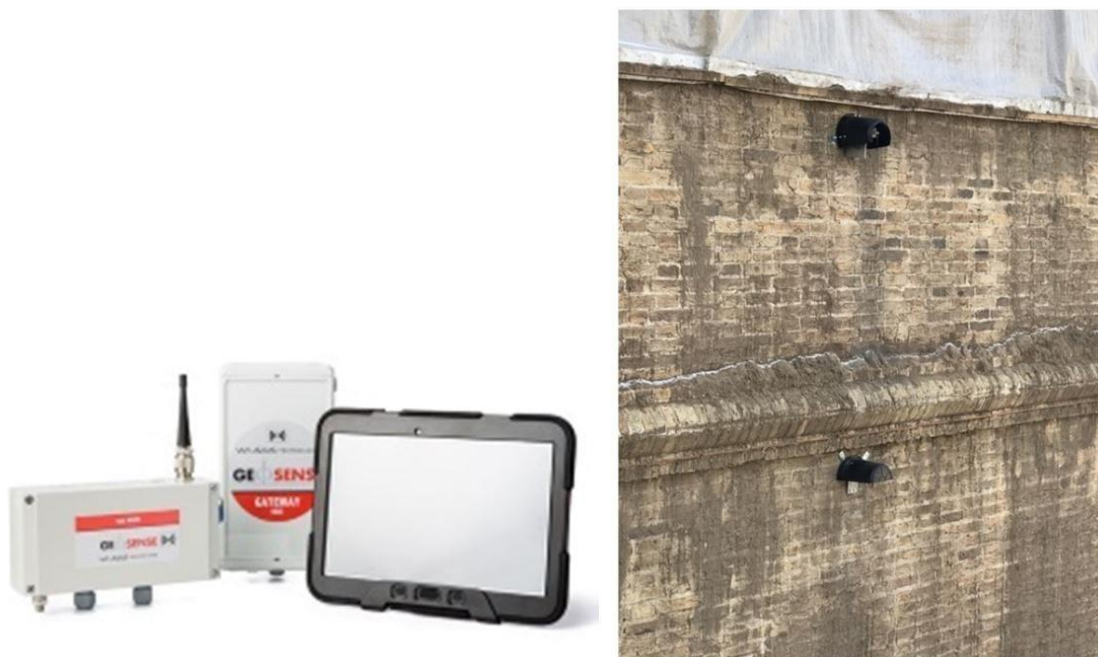
2017 m. sausio 18 d. buvo sumontuota antroji automatinė geotechninė Vilniaus Geidmino kalno šiaurinio šlaito stebėjimo sistema. Stebėjimai buvo pradėti sausio 19 d. Matavimams naudotą sistemą sudaro GATEWAY komutatorius ir ypatingai tikslūs anglų kompanijos GEOSENSE posvyrio fiksavimo sensoriai (26 pav.), kurie itin jautriai reaguoja į bet kokius menkiausius statinių ir kitų konstrukcijų posvyrius ar jų pakitimus. Šie prietaisai gali būti sujungti į vieną sistemą kabeliais arba bevieliu ryšiu, kurių matavimo duomenis kaupia komutatorius ir internetu persiunčia į FTP serverį (Abromavičius 2017).

**26 pav.** Kairėje – GEOSENSE komutatorius, posvyrio sensorius ir lauko valdiklis; dešinėje – įmontuoti posvyrio sensoriai T4 ir T5 (Abromavičius 2017)

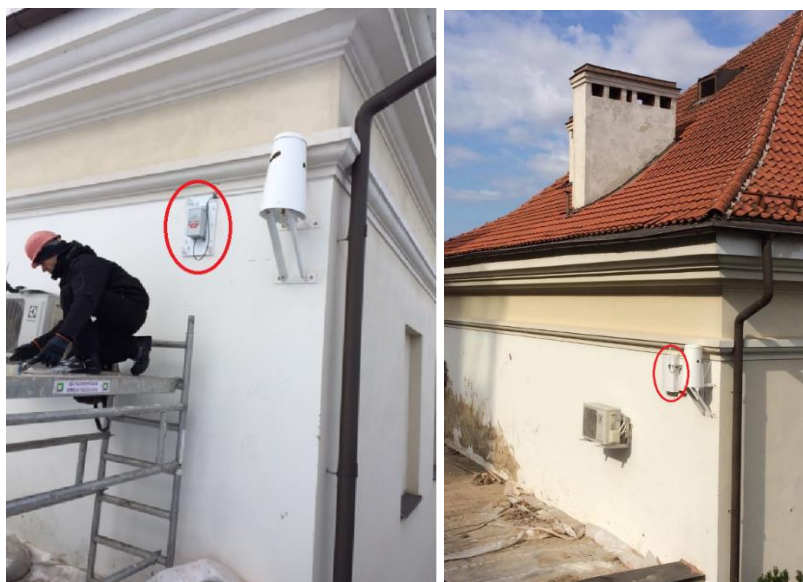
Komutatorius taip pat buvo pritvirtintas prie LNM administracinio pastato sienos šalia kitų įrenginių (27 pav.). Elektros tiekimas ir internetinis ryšys tiekiamas per sieną kabeliu iš pastato serverinės patalpų (Abromavičius 2017).

**27 pav.** Kairėje – GEOSENSE sistemos montavimas (Abromavičius 2017); dešinėje – įmontuotas komutatorius (fotografuota autoriaus 2017)

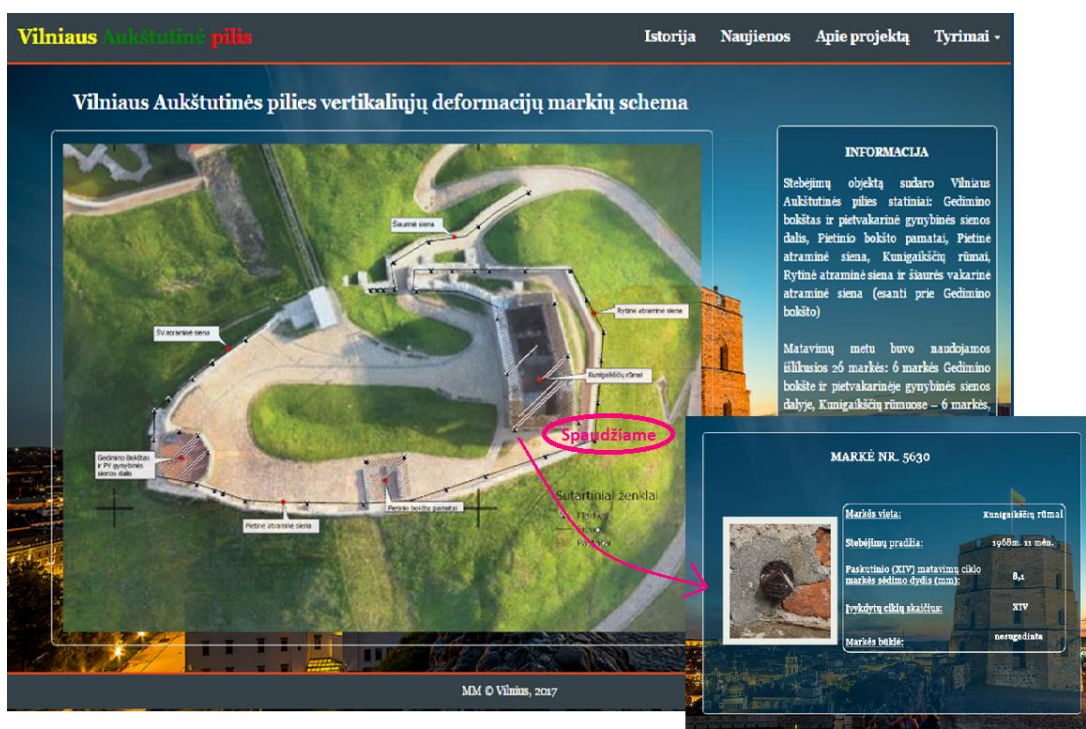
**31 pav.** Vaizdo žemėlapis su „jautriomis sritimis“ – sėdimo markėmis, ekranų vaizdai (Markelionis 2017)

Bet kuris vaizdas įtrauktas į HTML failą, gali būti sukurtas su tam tikromis „jautriomis sritimis“, kurios apibrėžiamos koordinatėmis ribojančiomis poligonais. Paspaudę pelės mygtuką toje paveikslėlio dalyje, naršyklė vaizdą susieja su kita interneto vieta. Tokiu būdu vienas vaizdas gali pateikti įvairių hiperlinkų, kurių kiekvienas priskirtas vaizde nustatytiems tam tikriems regionams. Tokie vaizdai su „nematomais mygtukais“ yra vadinami *paspaudžiamais vaizdais* arba *vaizdo žemėlapiais* (net tada jeigu jie ne visada yra žemėlapiai, bet galbūt logotipai ar bet kokie kiti grafiniai vaizdai) (Kraak *et al.* 2001).

- *Tyrimo objektas* – čia supažindinama su darbe tiriamais Vilniaus Aukštutinės pilies statiniais, aprašomos nuolat vykstančios deformacijos ir jų stebėjimo metodika;
- *Deformacijų monitoringas* – pateikiama susisteminta informacija apie daugiamečius (1968–2016 m.) Vilniaus Aukštutinės pilies vertikalųjų deformacijų bei Gedimino kalno šlaitų stebėjimus ir jų rezultatus (rezultatai pateikiami sudarytose lentelėse bei sudarytais grafikais);
- *Schemas* – pateikiama sudaryta vertikalųjų deformacijų rezultatų grafinė medžiaga. Pagrindinė schema – sėdimo markių išdėstymo žemėlapis su jautriais taškais ant markių, kurie atveria langus su surinkta markių informacija (31 pav.);
- *Kiti darbai* – aprašomi atlikti, vykdomi bei planuojami vykdyti deformacijų stebėjimai, tvarkybos darbai, jų vykdytojai (Markelionis 2017).
