VILNIAUS DAILĖS AKADEMIJOS
VILNIAUS FAKULTETAS

**XV - XVII a. molbertinės tapybos ant medinio pagrindo
restauravimo metodai ir jų tvarumas. Lietuvos atvejis**

**Nežinomo dailininko „Šv. Ambraziejus“ (84 × 60 × 2,5 cm, 1680 – 1683 m.,
Kauno Šv. Jurgio Kankinio bažnyčia) paveikslo restauravimas**

Magistro baigiamasis darbas

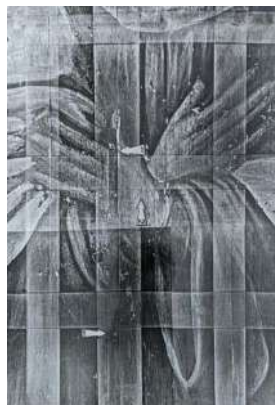
2 pav. „Aušros Vartų Dievo Motinos“ [22] paveikslo fragmento rentgenograma. Čia skaičiumi 1 žymimos medžio juostelės, į skydą įstatytos ankstesnio restauravimo metu, o skaičius 2 žymi krakeliūras rankų tapyboje.

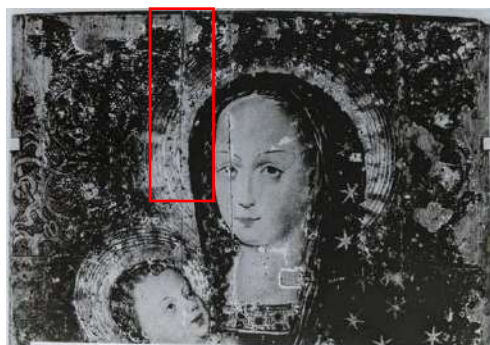
7 pav. Ant ąžuolinių lentų tapyto paveikslo „Švč. Dievo Motina su Kūdikiu“ [34] įskilimui užpildyti panaudotas topolio medienos intarpas.

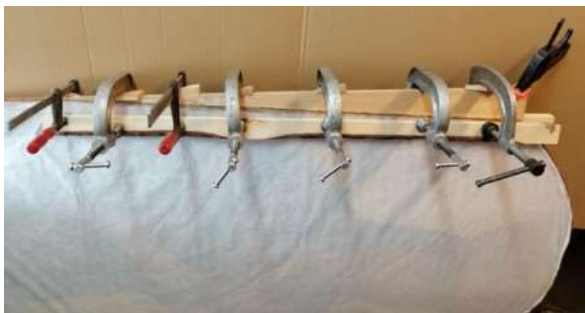
8 pav. Nuskeltos Krekenavos „Švč. Mergelės Marijos su Vaikeliu“ [48] paveiklo dalies atkūrimas, priklijuojant pušies medžio detalę. Nuotraukoje matomas kljavimo procesas, kai spaustuvais suveržiama klijuojama dalis. Nauja detalė taip pat tvirtinta mediniais kvadratiniais kaiščiais.

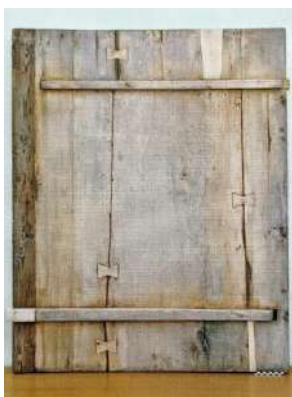
9 pav. Nevaizdinė paveikslo „Švč. Mergelė Marija su Kūdikiu ir šv. Ona“ [42] pusė po restauravimo. Matomi keturi „kregždžių uodegų“ sankabų įtvirtinimai ties lentų įtrūkimais.

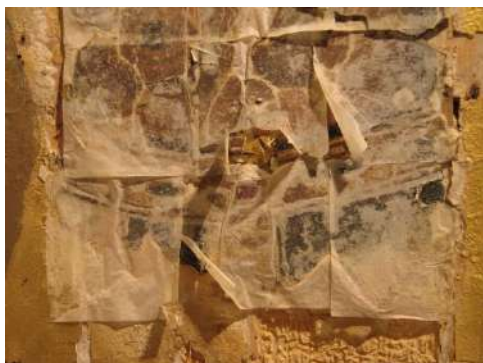
11 pav. „Šv. Mikalojaus“ [50] paveikslo fragmentas prieš restauravimą (2006 m.). Pro praplyšusį popierių matomi padriki ištrupėjusios tapybos gabalėliai.

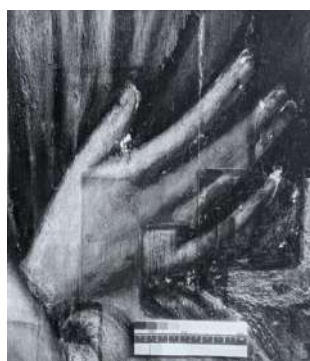
13 pav. „Aušros Vartų Dievo Motinos“ [22] paveikslo fragmentas. Nuotrauka daryta 1993 metais atlikto restauravimo eigoje. Matomi atidengti skirtingi plaštakų tapybos sluoksniai.

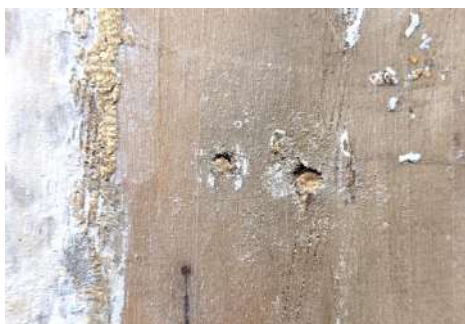
17 pav. Vaizdinėje paveikslo „Šv. Mikalojus“ [50] pusėje esantys medienos užpildai. Nuotraukoje matosi, kad užpildai susitraukė ir susidarė nedideli tarpeliai.

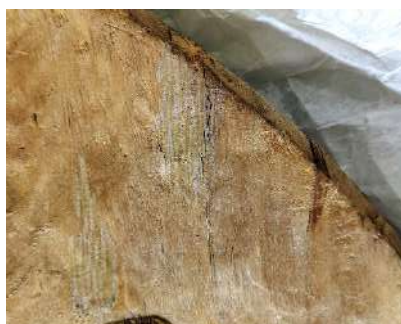
18 pav. Užpildo įtrūkimas matomas dvipusio paveikslo „Švč. Mergelė Marija su Kūdikiu. Nukryžiuotasis su donatoriais“ [43] paviršiuje.

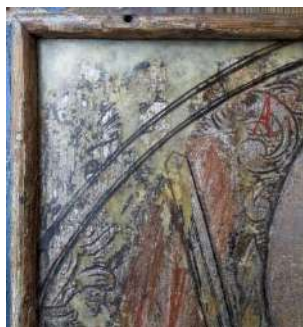
Taip pat pastebėtas dar vienas įdomus aspektas apie „Šv. Arkangelo Mykolo“ [31] paveikslo išbaigimą. Nors nagrinėtose dokumentacijose įvardinta, kad atliktas tik paveikslo konservavimas, tačiau matomos juodu dažu ant vaško išpieštos kontūrinės linijos, kurios papildo trūkstamos tapybos detales [21 pav.]. Tai šventojo drabužių linijos, aureolės kontūras, kalavijo linija bei kitos kompozicinės detalės. Šios linijos nėra matomos nuotraukoje po paskutinio šio paveikslo restauravimo 1999 metais,²⁶⁷ bet turėjo būti atliktos po to, kadangi dažas aiškiai matomas ant vaško paviršiaus.

21 pav. „Šv. Arkangelo Mykolo“ [31] tapybos paviršius tvirtintas vašku. Viršutinėje dalyje matomas šviesesnio atspalvio vaškas, o ties viduriu – tamsesnio. Taip pat nuotraukoje aiškiai matosi ant vaško išpieštos juodos arkos bei kalavijo linijos, kurios papildo paveikslo kompozicines detales

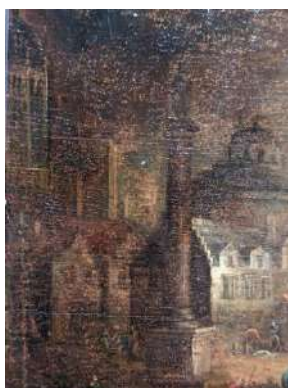
23 pav. Abstrakčios, bet pakankamai įžiūrimos kompozicinės paveikslo „Trojos gaisras“ [6] detalės. Šio paveikslo tapyba praeityje buvo smarkiai aptrupėjusi, o jį retušavus gražinta paveikslo vizuali visuma.

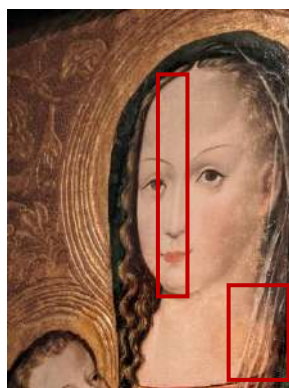
tapybos.²⁷³ Patyrinėjus šį retušą dabar, vis tik pastebima, kad retušuotos vietos gana akivaizdžiai matomos [24 pav.]. Galbūt jos yra gana lengvai atpažįstamos dėl gana svarbiose Dievo Motinos veido bei kaklo srityse atliktų korekcijų. Visgi galima labai greitai identifikuoti ankstesnių tapybos ištrupėjimų vietas. Retušas yra tonu tamsesnis, o didesnio retušo plotelio vieta atrodo pakankamai marga ir aiškiai išsiskiria šalia lygios ir vienspalvės originalios tapybos. Šis retušavimo metodas galbūt yra tinkamas, jei norima atskleisti tapybos netekčių vietas, bet tuo pačiu jas daugiau ar mažiau integruoti į kūrinį. Vis dėlto, panašu, jog netekčių vietos tampa labiau matomos nei retušuojant būdu, kai spalvos tarpusavyje yra maišomos.

24 pav. Paveikslo „Švč. Dievo Motina su Kūdikiu“ [34] išryškėjusios retušo vietos.

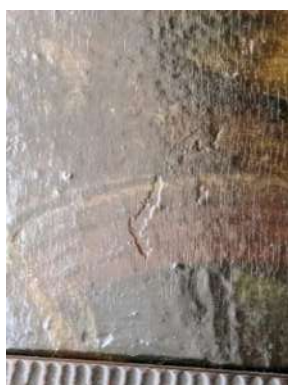
27 pav. Retušuotas tapybos ištrupėjimas. „Šventosios moterys prie Kristaus kapo“ [44] paveikslo fragmentas.

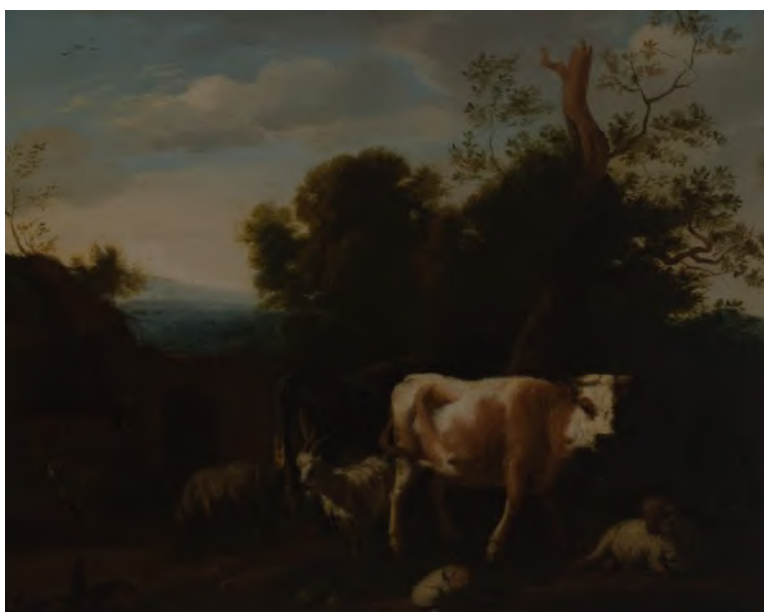
II. Galvijai [2]

Paveikslo pagrindas tiesus, neišsigaubęs. Retušuotos vietos atrodo beveik visiškai nepakitusias. Paveikslą dengia storo, tolygiai blizgaus lako sluoksnis.

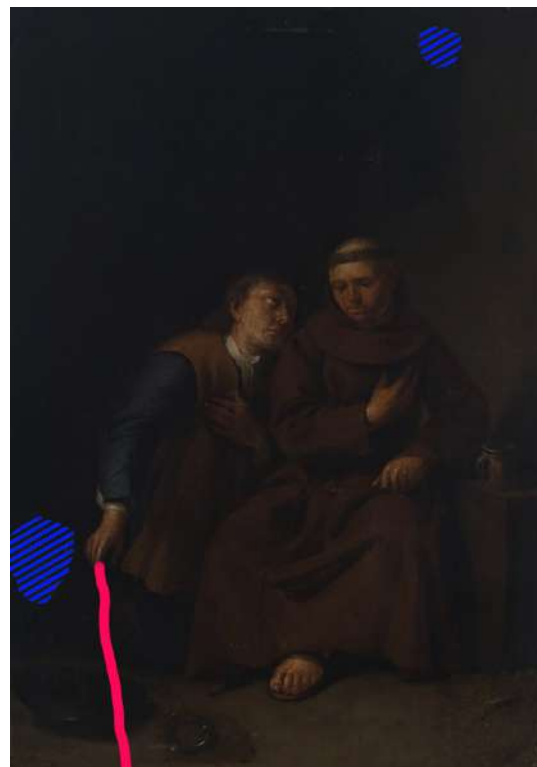
III. Išpažintis kalėjime [3]

Paveikslo pagrindas tiesus, neišsigaubęs, kairės paveikslo dalies apačioje matomas įskilimas. Viso paveikslo plote smulkūs pašviesėjusio retušo ploteliai. Lako sluoksnis lygus, pastebimi vertikalūs balkšvi ruoželiai visame tapybos plote bei balkšvos dėmės.

■ — Pagrindo įskilimas.

▨ — Balkšvos dėmės.

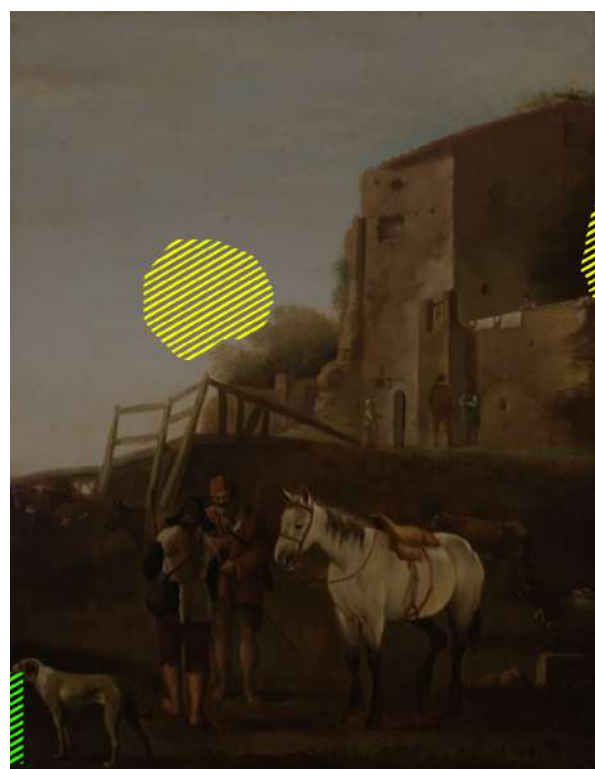
IV. Keleiviai [4]

Paveikslo pagrindas tiesus, neišsigaubęs. Kairiajame pakraštyje šiek tiek ištrupėjusi tapyba. Retušuotas vietas/tonuotės pašviesėjusios, jos atrodo užteptos gana storu dažo sluoksniu. Lako sluoksnis storas ir blizgus.

▨ — Smulkūs tapybos sluoksnio ištrupėjimai

▨ — Balkšvos dėmės.

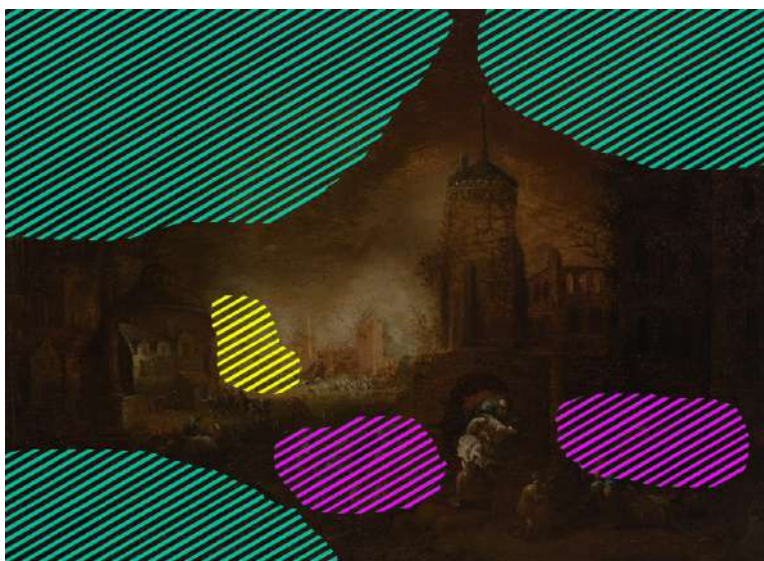
V. Trojos gaisras [6]

Paveikslo pagrindas tiesus, neišsigaubęs. Didelėje dalyje paveikslo matomas pažeistas, grublėtas tapybos sluoksnis. Labai daug retušuotų vietų, po kuriomis matomas rusvos spalvos gruntas (?). Kai kurios retušuotos figūros atrodo labai abstrakčios, šviesiausiose vietose retušas labai patamsėjęs. Paveikslo paviršius labai blizgus.

— Smarkiai pažeistos ir grublėtos tapybos plotai
-

— Abstrakčios retušuotos figūros.
-

— Ženkliai patamsėję retušai.

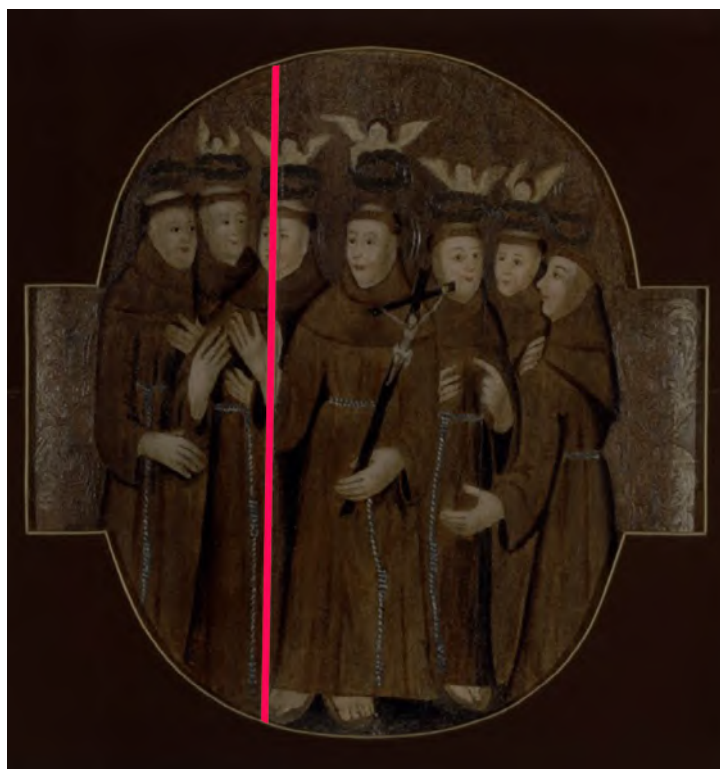
VI. Šv. Danielius ir šeši draugai [15]

Paveikslo pagrindo lentos šiek tiek išsigaubusios, tarp 1 ir 2 lentų susidaręs plyšelis, bet tarp 2 ir 3 lentų plyšelio nėra. Tapybos sluoksnis labai plonas, vietomis pažeistas - per daug nuvalyta ankstesnių restauravimų metu. Visame plote matomi smulkūs sumatavusio retušo ploteliai.

— Tarp 1 ir 2 lentų susidaręs 1-2 mm tarpelis

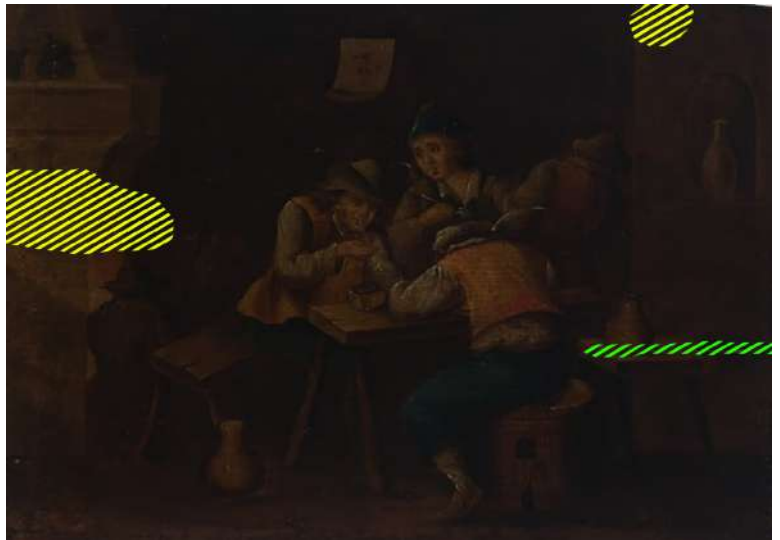
VII. Aludėje [23]

Paveikslo pagrindas tiesus, neišsigaubęs. Yra ištrupėjusios tapybos dešinėje paveikslo pusėje. Matomi šiek tiek pašviesėję retušo ploteliai. Paveikslo paviršius labai blizgus.

— Ištrupėjusi tapyba.
-

— Pašviesėjusio retušo ploteliai.

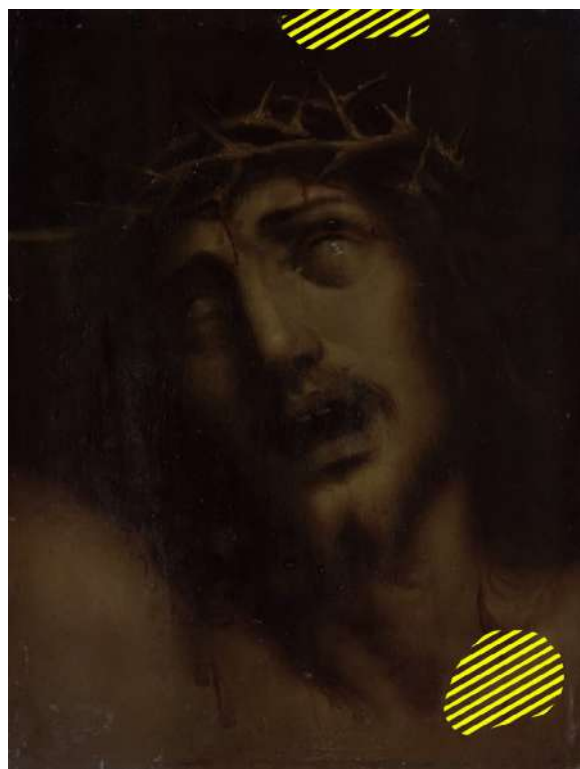
VIII. Kristaus galva [24]

Paveikslo pagrindas tiesus, neišsigaubęs. Pastebėti ženkliai pakituso retušo ploteliai. Lako sluoksnis sumatavęs, turi žalsvo atspalvio.

— Ženkliai pakitusio retušo ploteliai.

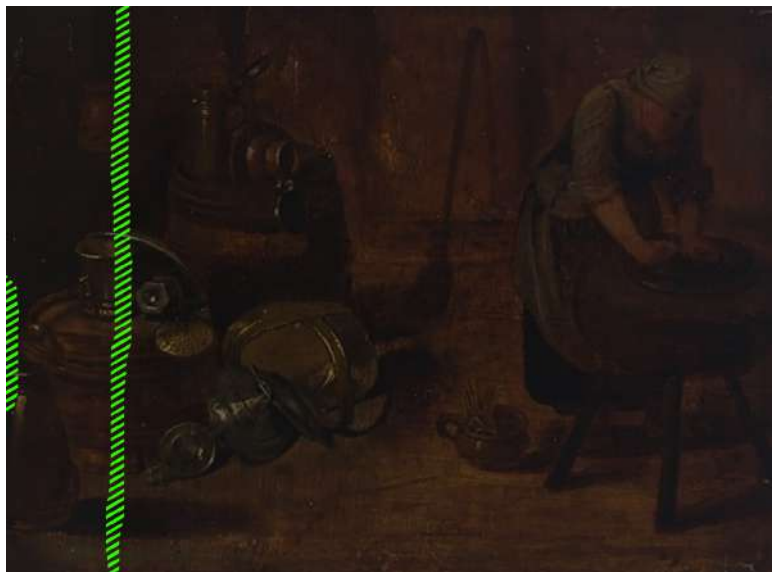
IX. Virtuvėje [25]

Paveikslo pagrindas išsigaubęs į vaizdinę pusę, lentelė įlinkusi per praeityje suklijuotą skilimą kairėje pusėje. Aplink šį skilimą nedideliais ploteliais ištrupėjo tapyba. Tapybos netektys taip pat pastebimos kairiame lentelės pakraštyje. Paveikslo paviršius labai blizgus.

— Ištrupėjusi tapyba.

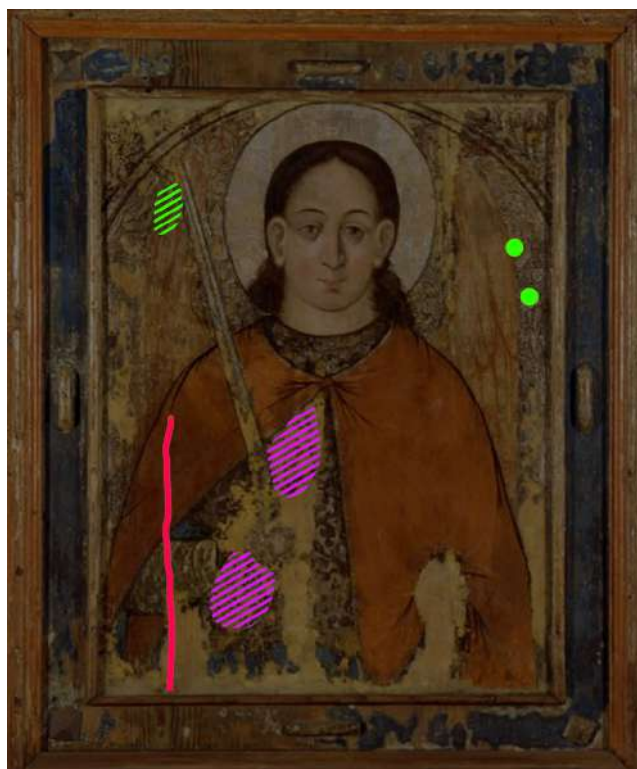
X. Šv. Arkangelas Mykolas [31]

Paveikslo pagrindas tiesus, neišsigaubęs, matomas medienos įtrūkimas. Tapybos netekčių plotai užpildyti vašku, kuris vietomis sluoksniuojasi. Pastebimi netvarkingai išsidėstę dažų gabalėliai. Kai kur tapyba pakilusi, aplink ją ištrupėjęs vaškas. Paveikslo paviršius matinis, neblizgus.

— Medienos įtrūkimas.
-

— Netvarkingai išsidėstę dažų gabalėliai.
-

— Tapybos sluoksnio ištrupėjimai.
-

— Tapyba pakilusi stogeliu.

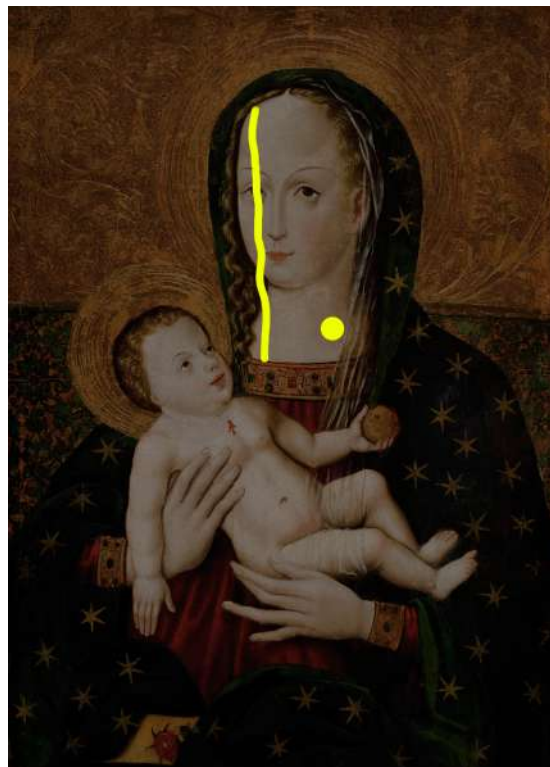
XI. Švč. Dievo Motina su Kūdikiu [34]

Paveikslo pagrindas išsigaubęs į vaizdinę pusę. Švč. Dievo Motinos veido ir kaklo srityje labai aiškiai matosi retušuotos vietos, kurios yra tamsesnės ir margesnės už aplink esantį odos toną. Tapybos paviršius blizgus. Paveikslas įmontuotas į uždara kasetę su stiklu.

■ — Labai aiškiai matomo retušo sritys.

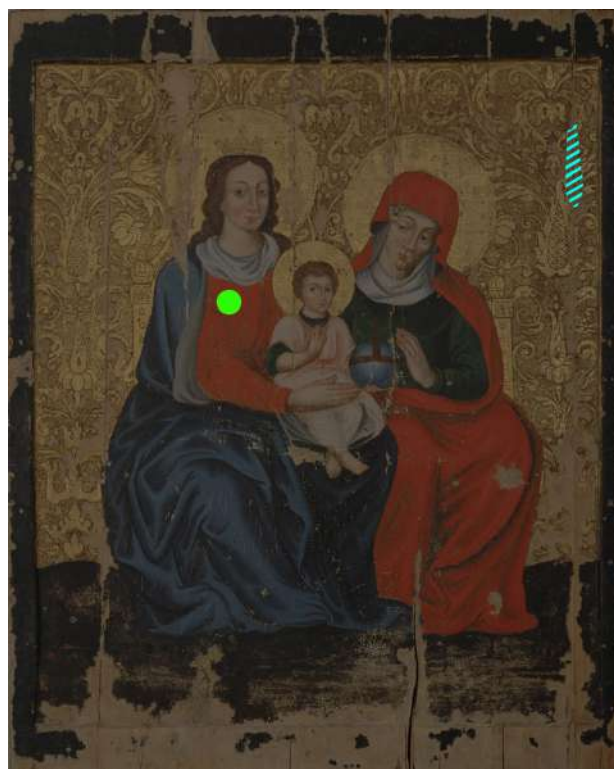
XII. Švč. Mergelė Marija su Kūdikiu ir šv. Ona (Šv. Ona, pati trečia) [42]

Paveikslo pagrindo lentos pakankamai tiesios, jų pakraščiai šiek tiek blizgūs. Didžioji dalis medienos įtrūkimų užpildymų atrodo nepakitę, tačiau pastebėti ir susitraukę užpildai. Ties švč. Mergelės Marijos krūtine dažų sluoksnis pakilęs. Paveikslo paviršius nuosaikiai blizgus.

▨ — Susitraukęs medienos įtrūkimo užpildas.

■ — Pakilęs tapybos sluoksnis.

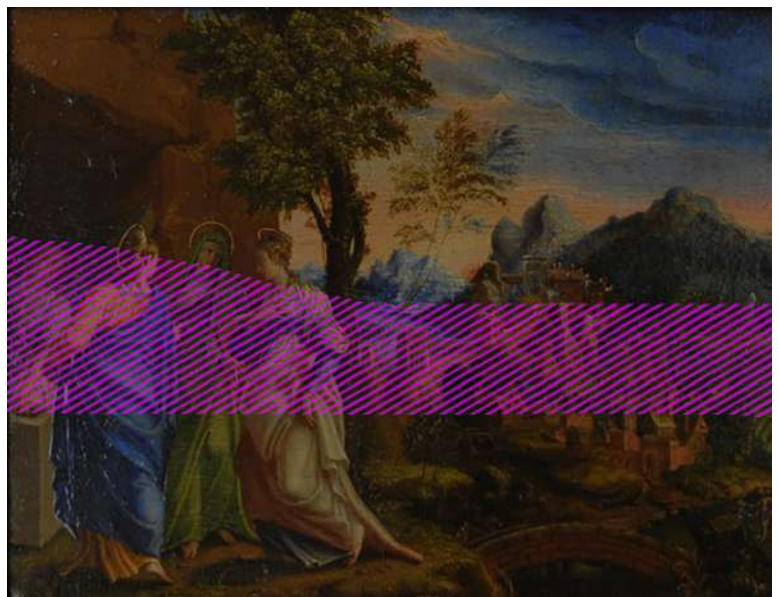
XIV. Šventosios moterys prie Kristaus kapo [44]

Paveikslo pagrindas šiek tiek išsigaubęs
į vaizdinę pusę. Ties paveikslo viduriu
pastebimi horizontalūs tapybos
pažeidimai - paviršius grublėtas. Visame
plote daug retušuotų vietų, kai kurios
iš jų nebuvo gruntuotos, todėl matomas
ištrupėjusios tapybos kraštelis. Lako
sluoksnis labai storas, pageltęs ir
blizgus.

— Horizontalūs tapybos sluoksnio
pažeidimai, šiose srityse
paviršius labai grublėtas.

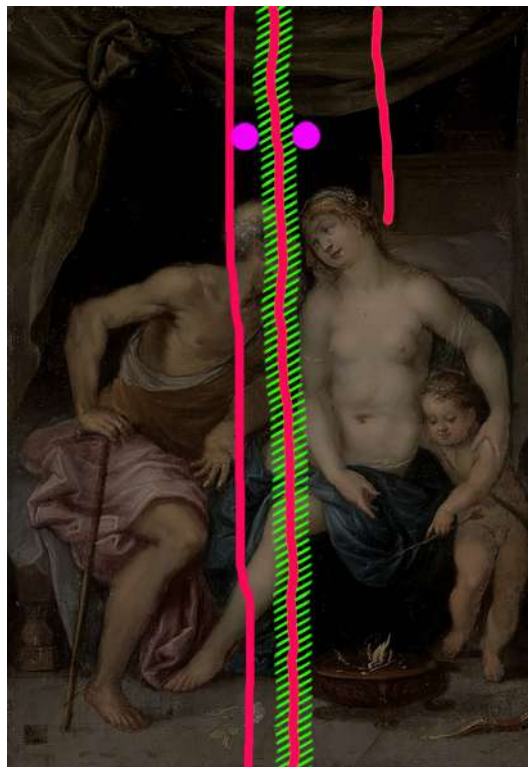
XV. Venera ir Vulkanas [46]

Paveikslo pagrindas išsigaubęs į vaizdinę pusę.
Matomi trys vertikalūs medienos įtrūkimai, du iš jų - per visą lentelės ilgį. Aplink vidurinįjį pastebima smulkiai ištrupėjusi tapyba. Lakas tolygiai blizgus, pastebėti du pirštų antspaudai.

— Medienos įtrūkimai.
-

— Smulkiai ištrupėjusios tapybos ploteliai.
-

— Pirštų antspaudai.

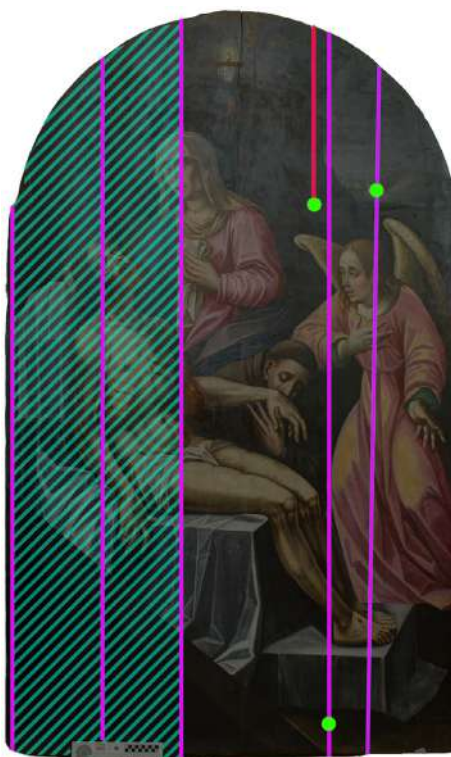
XVI. Kristaus dėjimas į karstą [49]

Paveikslo lentų išsigaubimas nevienodas.
Pastebimi praeityje susiformavę medienos įtrūkimai. Keliose vietose ištrupėjusi tapyba.
Paveikslo paviršius blizgus.

— Pagrindo lentų jungtys.
-

— Išsigaubusios lentos (kitos lentos beveik visiškai tiesios).
-

— Medienos įtrūkimas.
-

— Ištrupėjusi tapyba.

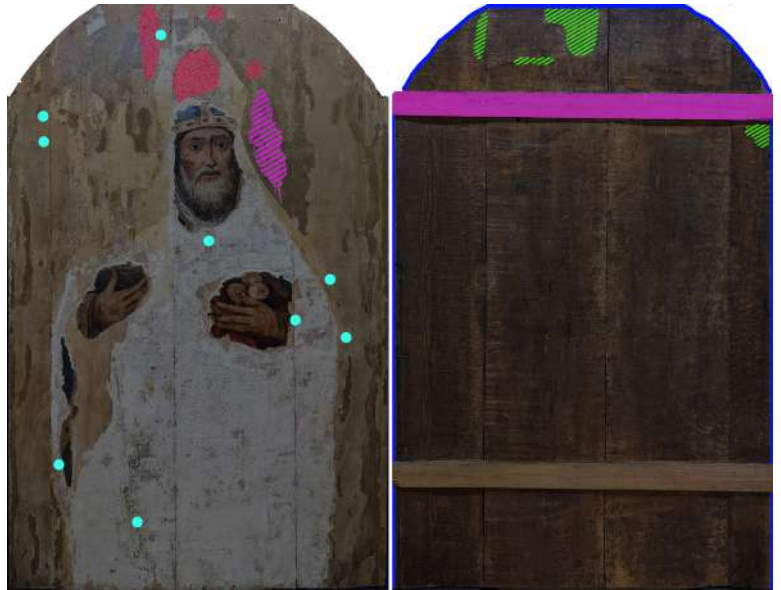
XVII. Šv. Mikalojus [50]

Paveikslo pagrindas neišsigaubęs, viršutinė įvora kiek atsipalaidavusi. Vaizdinės pusės viršutinėje dalyje pastebėti galimai vis dar medieną graužiantys kenkėjai. Medienos užpildai, esantys vaizdinėje pusėje, susitraukė, įdubo ar skilo, o esantys nevaizdinėje pusėje atrodo nepakitę.

— Klibanti įvora.
-

— Galimai medieną graužiančių kenkėjų paveiktos sritys.
-

— Pakitę medienos užpildai.
-

— Nepakitę medienos užpildai.
-

— Netvarkingai išsidėstę dažų gabalėliai.

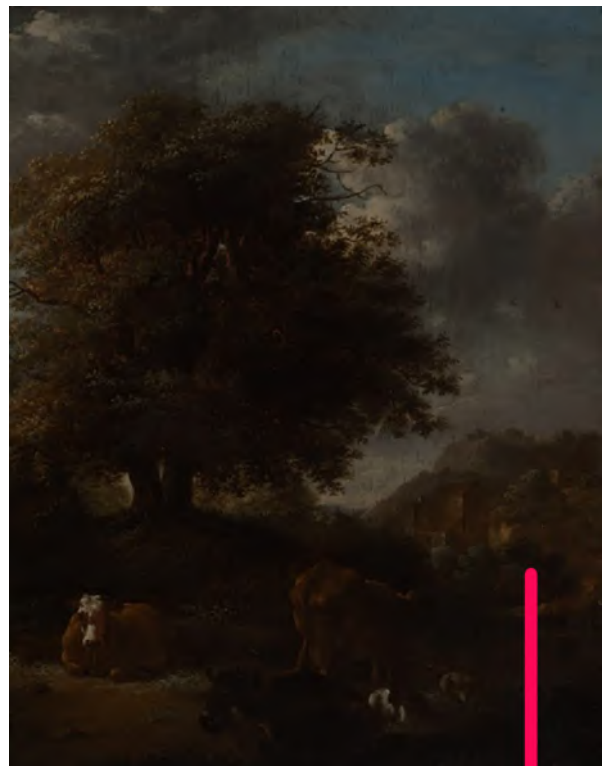
XVIII. Karvės po ąžuolu [52]

Paveikslo pagrindas tiesus, neišsigaubęs. Pastebimas medienos įtrūkimas kairiame apatiniame kampe, aplink jį tapybos ištrupėjimų nematyti. Lako sluoksnis labai blizgus, vietomis sumatavęs.

— Medienos įskilimas.

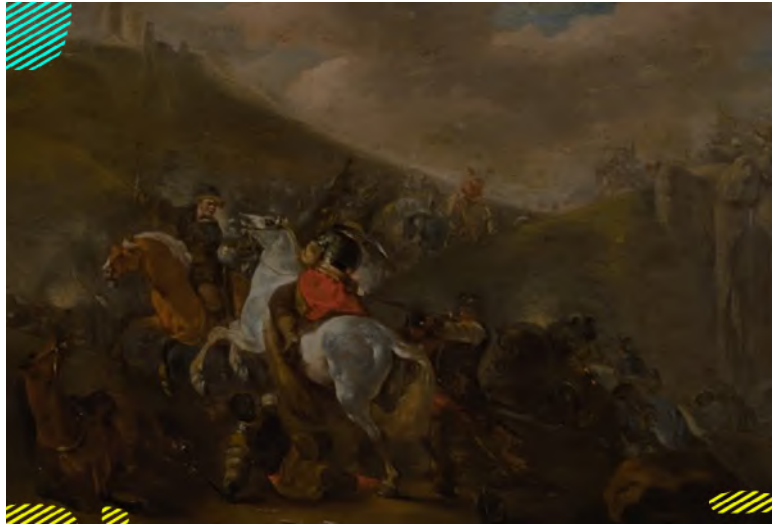
XIX. Mūšis [53]

Paveikslo pagrindas neišsigaubęs, kairiajame viršutiniame kampe pagal susidariusį krakeliūrų tinklą spėjama, kad šioje vietoje paveikslas galėjo būti sutrenktas. Paveikslo apačioje šiek tiek pakitę, patamsėję retušai. Paviršius šiek tiek blizgus.

— Deformuota mediena.

— Patamsėjusio retušo sritys.

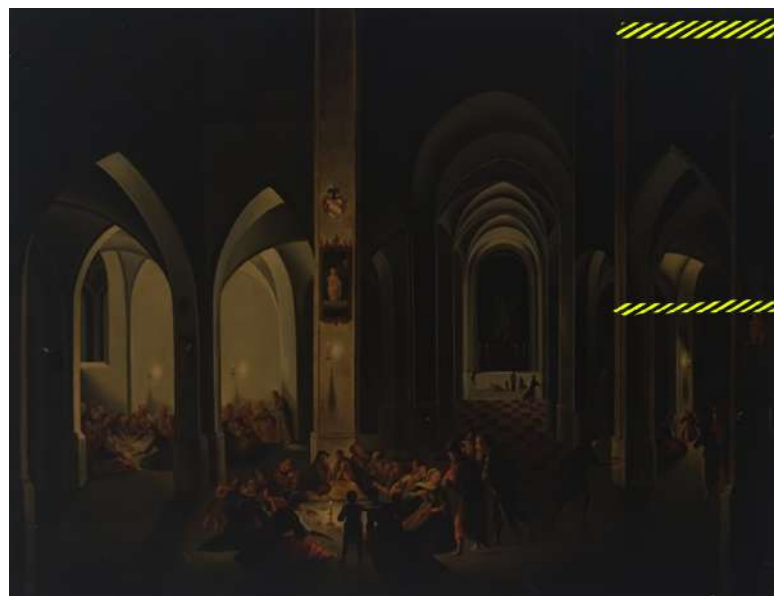
XX. Apeiginė puota [54]

Paveikslo pagrindas tiesus, neišsigaubęs. Pastebimi šiek tiek pašviesėjusio retušo ploteliai. Lako sluoksnis tolygus, blizgus.

— Pašviesėjusio retušo sritys.
