## **MINERALINIŲ TRAŠŲ SANDĖLIO GELŽBETONINIŲ KONSTRUKCIJŲ PAŽAIDŲ IR BŪKLĖS TYRIMAS**

### **RESEARCH OF CONDITION AND DAMAGE OF REINFORCED CONCRETE STRUCTURES OF MINERAL FERTILIZERS WAREHOUSE**

Magistro baigiamasis darbas

Klaipėda, 2011

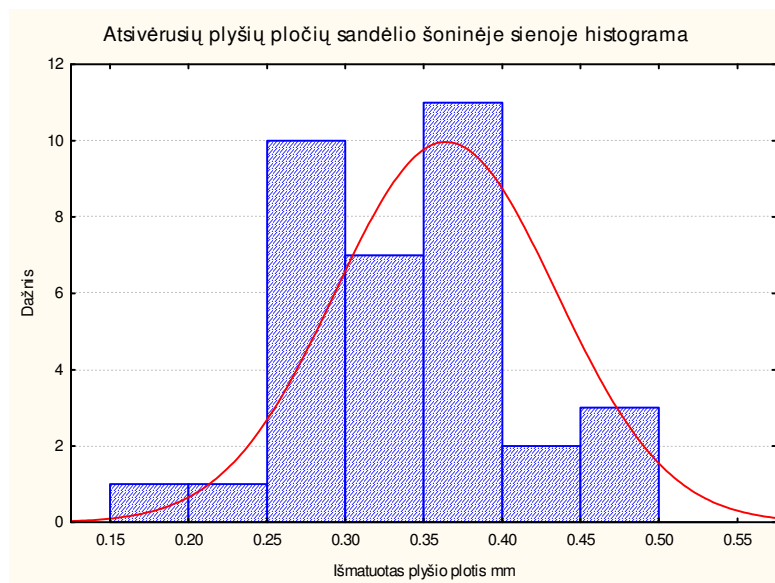
Galimos plyšių susidarymo priežastys gali būti šios: viršytos leistinos apkrovos, blogai suprojektuota konstrukcija, per didelis pamatų nuosėdžio skirtumas, temperatūrinės deformacijos. Atidžiai apžiūrėjus visas statinio sienas, prieita prie išvados, jog plyšiai atsivėrė dėl viršytų apkrovų iš vidinės sandėlio pusės. Pastato sienose atsivėrusių plyšių schemoje pateiktas apibendrinta plyšių atsivėrimo vieta gelžbetoninėje sienoje (15 pav.). Atlikti 36 plyšių matavimai optiniu mikroskopu. Pagal gautus duomenis (2 Priedas) nubraižyta histograma ir apskaičiuoti statistiniai rodikliai (14 pav.; 8 lentelė)

**14 pav. Atsivėrusių plyšių pločio gelžbetoninėje sandėlio sienoje histograma**

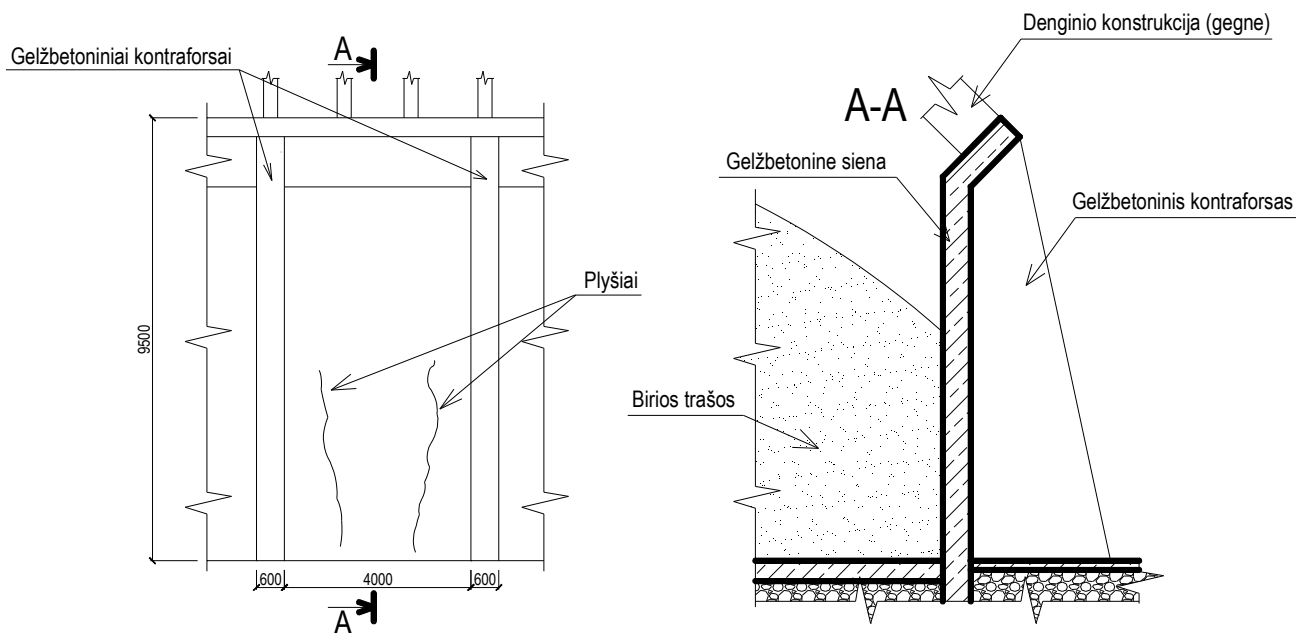
1 pav. Atsivėrusių plyšių apibendrinta schema

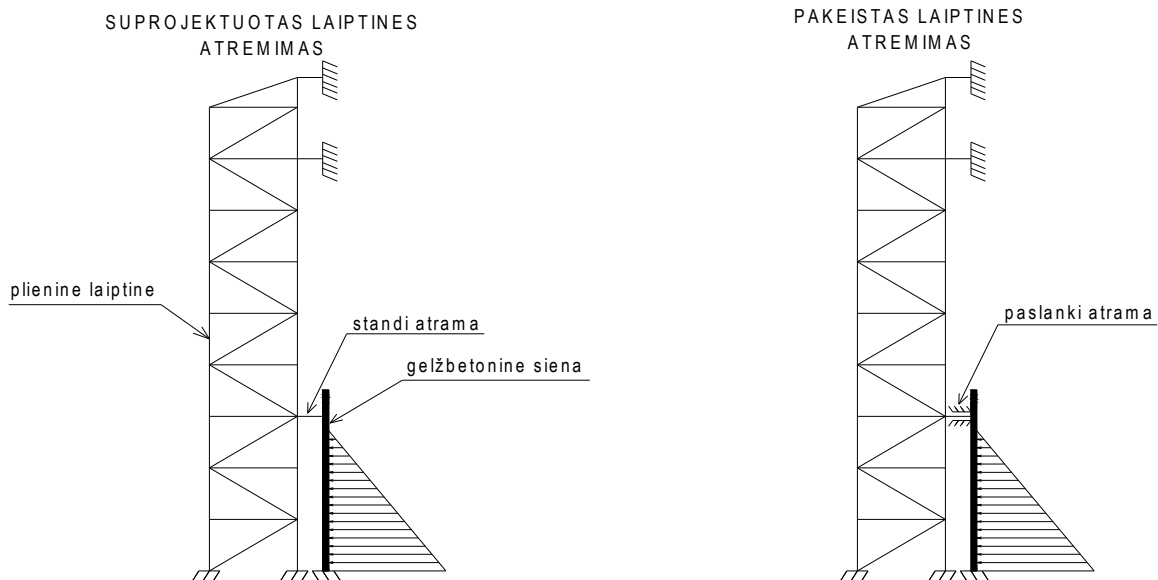
**32 pav. Sandėlio sienos ir laiptinė atrėmimo pakeitimo schema**

Apžiūros metu pastebėta projektavimo klaida, nes parinktas netinkamas plieninės išorinės laiptinės konstrukcijos atrėmimas į pastato galinę sieną. Panaudota standi atrama jungianti plieninę koloną su gelžbetonine siena (32 pav.) tam, kad būtų užtikrintas plieninės laiptinės stabilumas (plieninė laiptinė nėra sandėlio galinės sienos sustandinimo elementas).

Kraunant karbamido trąšas į sandėlį buvo viršytos apkrovos, todėl gelžbetoninė siena pasislinko į išorinę pusę. Esant standžiai atramai tarp sienos ir laiptinės, slenkant viršutinei sienos daliai, pasislinko ir laiptinės karkasas. Padariniai – deformuotos kolonos bazės, laiptinės santvarinių sujungimų pažeidimai (33 pav.).

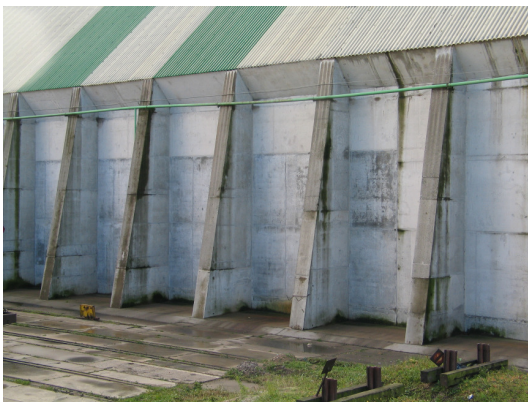
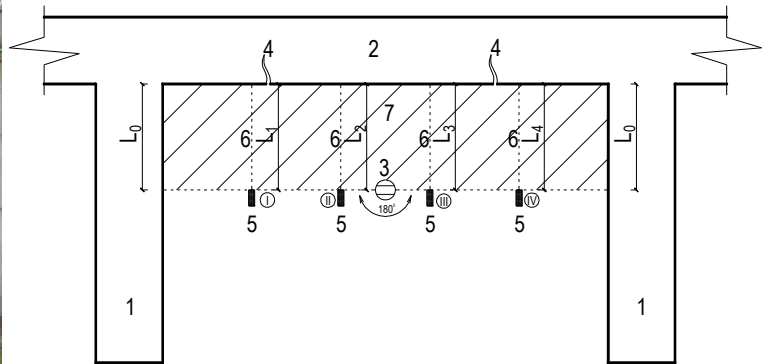
35 pav. Sienos išlinkio matavimo schema

Iš rezultatų matoma, jog siena nėra tiesi, pastebimas jos išlinkis. Sienos kreivumas vertikalia kryptimi siekia 105mm ir viršija leistiną ribą (73mm) 32mm, horizontalia kryptimi – 36mm, (leistina riba – 160mm neviršijama) [30].

Dėl pastebėtų atsivėrusių neleistino pločio plyšių šoninėse gelžbetoninėse sandėlio sienose nuspręsta išmatuoti šių sienų deformacijas ir nustatyti ar jos neviršija leistinųjų. Sienos įtvirtinimas yra standus ties pamatu, ir ties gelžbetoniniais kontraforsais.

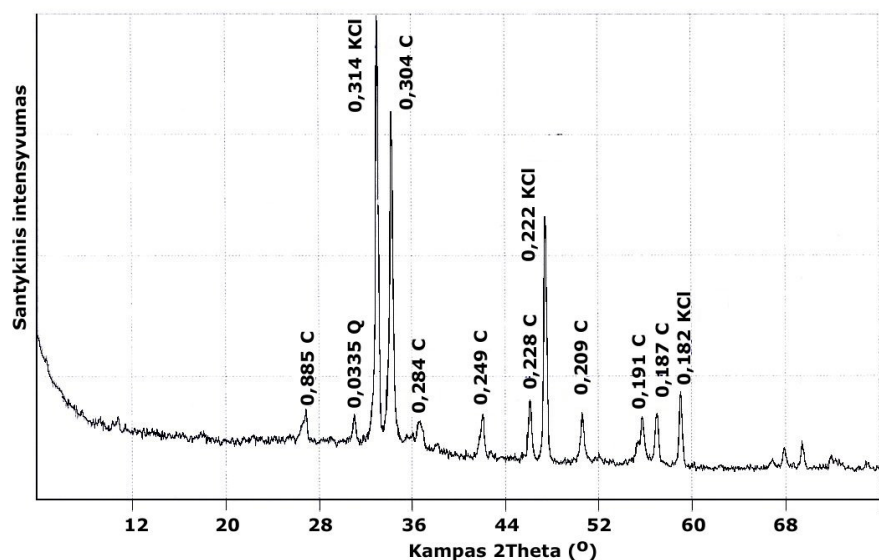
buvo atlikta nuo stikliuko nugramdytų nuosėdų rentgenograma. Tikėtasi, kad tokiu būdu pavyks koncentruoti tirpius junginius, druskas, galimos betono korozijos produktus. Šių nuosėdų rentgenograma parodyta 37 pav. Joje matyti, kad betono fragmento tirpiojoje dalyje dominavo silvinas (kalio chloridas – sandėlyje laikytos trašos) ir kalcio karbonatas, susidaręs karbonatizuojantis kalcio hidroksidui. Labai mažas kiekis netirpaus kvarco, tikėtina, papuolė kaip priemaiša.

Sprendžiant iš šių rentgenografinės analizės duomenų ir sandėlio gelžbetoninių konstrukcijų apžiūros, akivaizdžių betono korozijos požymių jame kol kas nepasireiškė, koroziniams procesams būdingų junginių neaptikta. Gal būt betono ar armatūros korozijai vykti kol kas yra pernelyg anksti – sandėlys eksploatuojamas tik keleri metai. Per šį laikotarpį į betoną (betono poras) įsiskverbė tik sandėlyje laikytos trašos – šiuo atveju kalio chloridas.

37 pav. Sandėlio sienos betono vandeninėje ištraukoje buvusių junginių (druskų) rentgenograma. Rentgenogramos maksimumų žymėjimas: C – kalcitas ( $\text{CaCO}_3$ ); Q – kvarcas ( $\text{SiO}_2$ ); KCl – kalio chloridas (silvinas).
